Neues aus Priene VII (2023): Viel Holz vor der Hütte, Millimeterarbeit und Kopfüberforschung

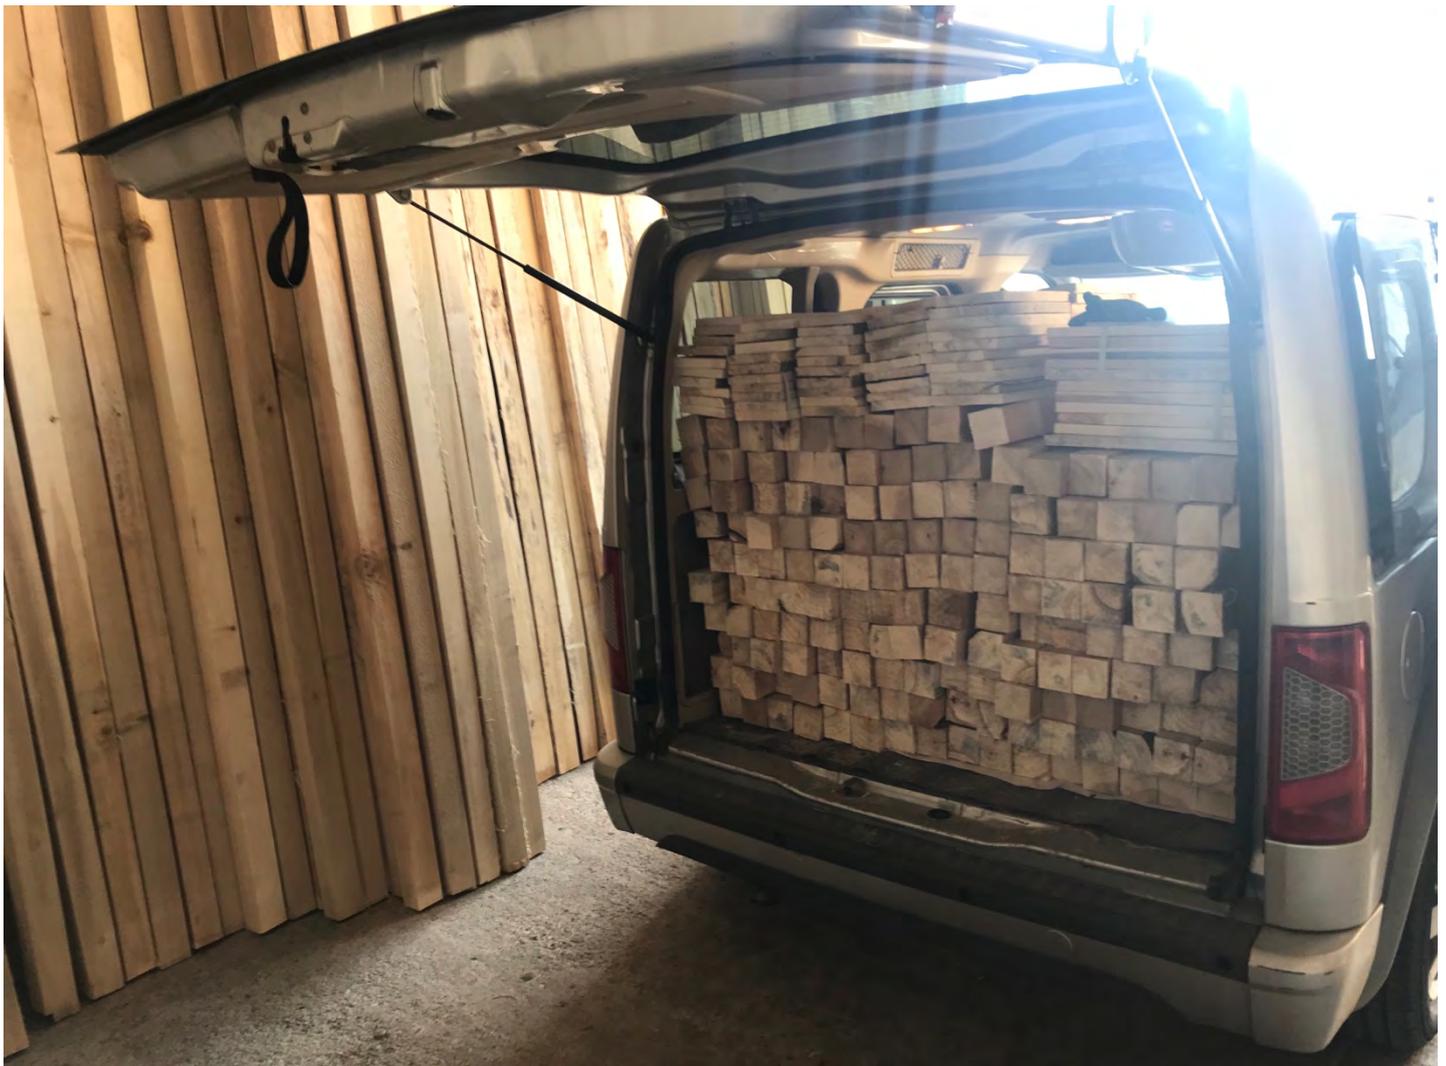
Wenn die oft tonnenschweren Bauteile bei der Bauteilordnung und dem Wiederaufbau der Agorahallen zwischengelagert oder auch nur kurz abgesetzt werden müssen, darf niemals direkt Stein auf Stein gesetzt werden, da die Gefahr von kleinen Brüchen zu groß ist. Wir haben im Handwerkerviertel von Söke 150 Balken auf 70 x 8 x 8 cm sägen lassen und dazu noch etliche dünne Brettchen anfertigen lassen. Wie gut, dass der Kofferraum des Grabungsmietwagens dafür genau ausreicht (Abb. 1). Mit einem normalen PKW ginge so etwas nicht. Die Holzmenge reicht für 75 große Bauteile. Kaum zu glauben, aber in Woche 3 der Arbeiten sind die Balken alle aufgebraucht.

Nur bei einer Säule der sog. Straßenhalle im Osten der Agora sind zwei gut erhaltene Trommeln vorhanden, die gefahrlos aufeinandergestellt werden können. Der große Manitou hat dabei eine wichtige Funktion, aber auch eines der kleinen Brettchen von Abb. 1. Denn dieses wird beim Ablassen zunächst zwischen die Steinlasten gelegt (Abb. 2) und später gekonnt entfernt. So geht es Millimeter um Millimeter tiefer, bis beide Trommeln fest aufeinander stehen. Das Dreier-Team aus Steinrestaurator, Archäologiestudent und ‚Baggerfahrer‘ ist über die Jahre zusammengewachsen, es reichen Bewegungen einiger Finger, um trotz des lauten Motors eine exakte Verständigung herzustellen.

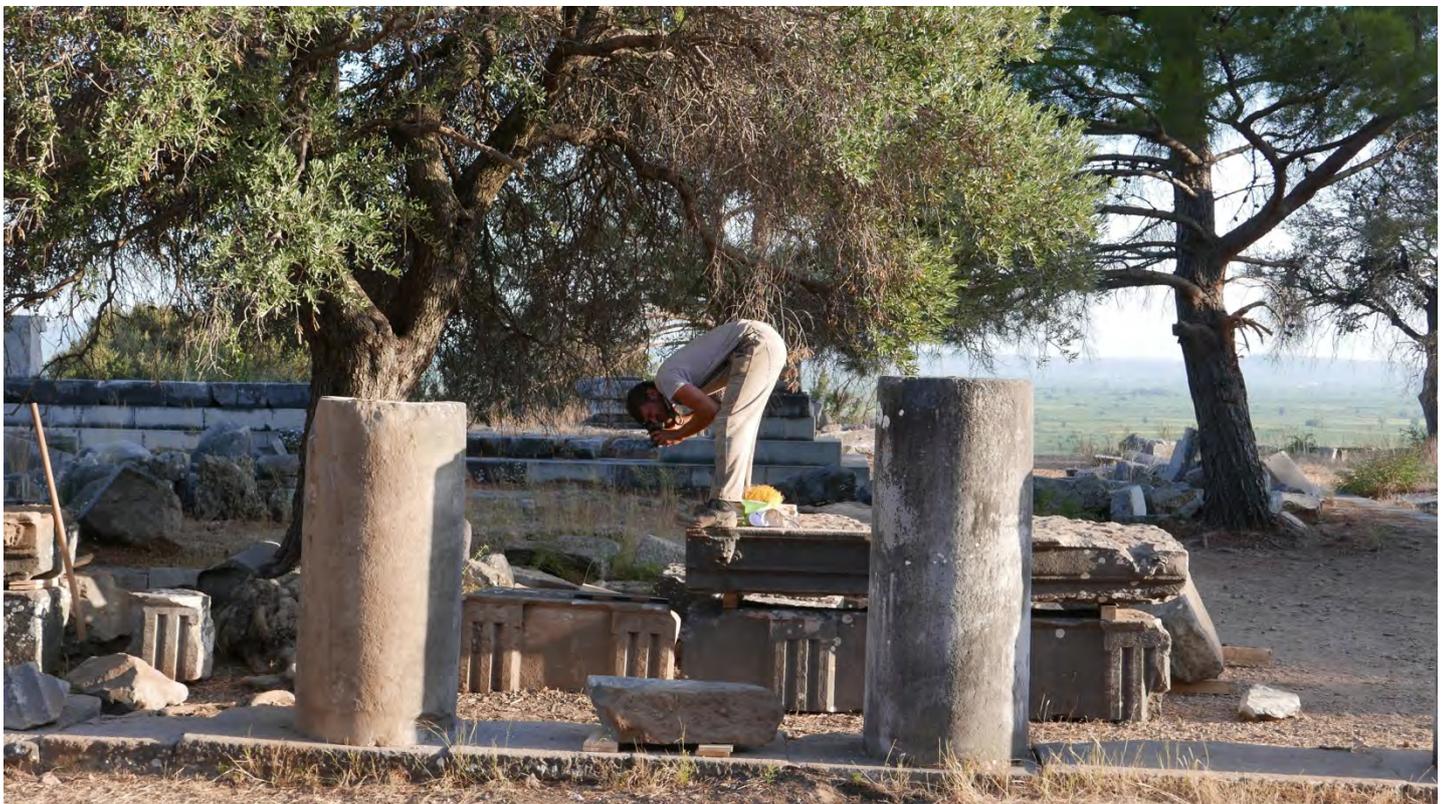
Bei der genauen Autopsie der Steine vor der Wiederaufstellung gelangen immer wieder faszinierende wissenschaftliche Erkenntnisse. Im Foto Abb. 3 wird fotografisch dokumentiert, dass die obersten Gebäudeteile wie die Simablöcke gar nicht fertig ausgearbeitet waren. Mit anderen Worten: Der darüber vorgesehene Dachstuhl ist wahrscheinlich niemals ausgeführt worden, die Stoa war nur ein Fassadenbau. Geplant war dies ursprünglich sicher anders, aber irgendwann gingen dann wohl Geld und/oder Interesse aus.
