24.  
KAZI SONUÇLARI  
TOPLANTISI  
1. CİLT

## DIE ARBEITSKAMPAGNE IN PRIENE 2001

## 2001 YILI PRIENE ÇALIŞMALARI

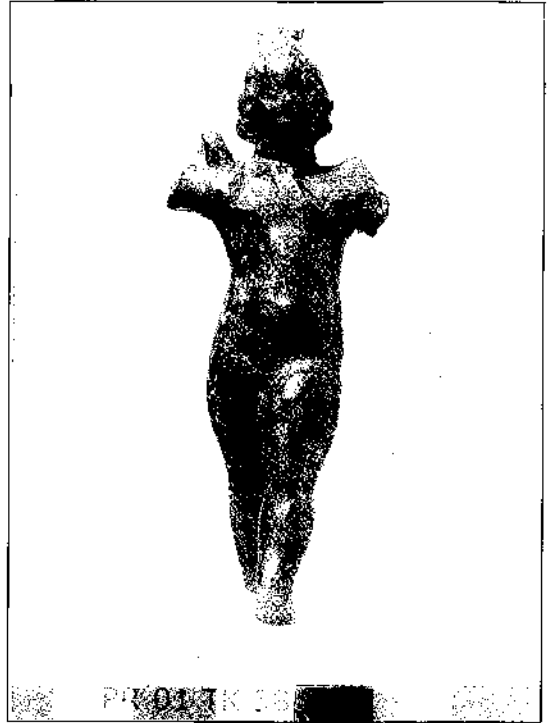
Resim 6: D 2/5 sondajı: tahribat tabakası buluntusu, terra cotta Eros

Die Zerstörung des jüngeren Gebäudes ist vor allem aufgrund eines reichen Befundes in der weniger als 3x3 m. großen Sondage D 2/5 am Südrand des Komplexes gut faßbar (Abb. 5). In dem von der Zerstörung betroffenen Raum befanden sich u. a. ein Herd, verschiedene Gefäße, darunter eines, das 5 Öllampen enthielt, einige Münzen sowie viele figürliche Terrakotten (Abb. 6). Einzelne Brandstellen waren vorhanden, aber keine zusammenhängende Brandschicht.

Daha yeni yapının yıkımı, özellikle kompleksin güney kenarındaki 3x3 m.den biraz daha küçük D 2/5 sondajındaki zengin buluntular sayesinde çok iyi anlaşılmaktadır (Resim: 5). Tahribata maruz kalmış mekânda, diğerlerinin yanı sıra bir ocak, bir tanezinin içinde 5 kandil bulunan değişik kaplar, birkaç sikke ve *terra cotta* figürinler (Resim: 6) bulunmuştur. Bu mekânda tek tek yangın izleri bulunmasına rağmen, bununla bağlantılı yangın tabakası tespit edilmemiştir.

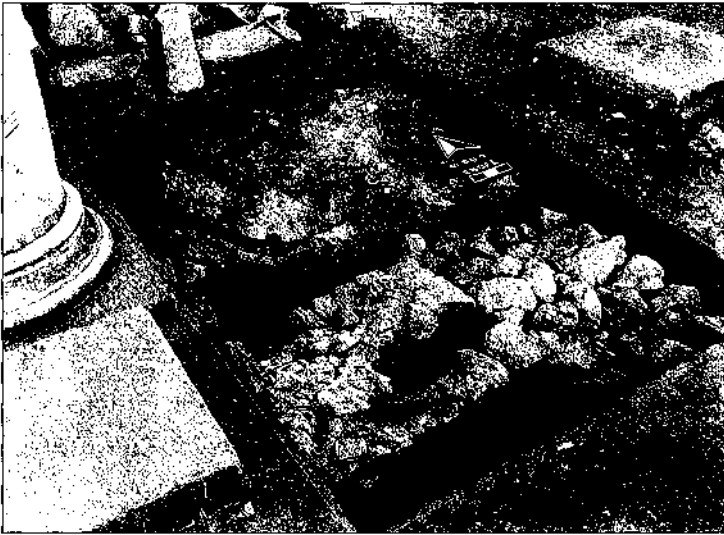
**Resim 8: Bouleuterionun güneyinde yer alan sondaj: değişik yapım evlerine ait temel kalıntıları**

**Agora und Umgebung:** In den Grabungskampagnen 1999 und 2000 waren unmittelbar südlich des Bouleuterions und innerhalb desselben Baureste festgestellt worden, die zu Wohnhäusern der ersten Phase im bekannten Rastersystem gehört haben müssen. Im Jahr 2001 sollte geklärt werden, ob diese Wohnbebauung auch in der südlichen Insulahälfte anzutreffen ist. Denkbar wäre ja z. B. auch die Lokalisierung eines älteren Bouleuterions an dieser Stelle. Die Bedingungen für die Beantwortung dieser Frage sind sehr ungünstig: Architekturteile der hellenistischen Nordhalle, die nur zum geringen Teil umgelagert werden können, erlauben nur Sondagen auf sehr kleiner Fläche (Abb. 8), und die baulichen Eingriffe seit dem Bau der jüngeren Nordhalle im 3. Viertel des 2. Jhs. v. Chr. haben ältere Baubefunde oft eliminiert. Die Antwort auf die Ausgangsfrage muß denn zunächst auch noch offen bleiben. Die Trennmauer zwischen dem zweiten und dritten Grundstück von Westen läßt sich mit Wahrscheinlichkeit nachweisen, die zwischen dem ersten und zweiten bislang nicht. Gezielte Reinigungsarbeiten und Sondagen sollen in der nächsten Kampagne zu einer Klärung führen.

*Agora ve çevresi:* 1999 ve 2000 yılı kazı sezonunda *bouleuterionun* güneyinde ve içinde, ilk evreden tanıdığımız ızgara plâna uyan evlere ait olması gereken yapı kalıntıları tespit edilmişti. 2001 yılında, bu evlerin *insulanın* güney yarısında da olup olmadığının açıklığa kavuşturulması hedeflenmişti. Ayrıca burada daha eski bir *bouleuterionun* lokalizasyonu da mümkün olabilirdi. Bu sorunun cevaplandırılabilmesi için şartlar çok elverişsizdir: Hellenistik Döneme tarihlenen kuzey galerinin mimarî elemanlarının ancak çok azı başka bir yere taşınabildiğinden sondajlar çok küçük alanlarda yapılabilmektedir (Resim: 8). Daha eskiye ait mimarî bulgular, M.Ö. 2. yüzyılın 3. çeyreğinde yeni kuzey galerinin inşasından itibaren yapılan mimarî müdahaleler neticesinde genelde yok olmuştur. Başlangıçta sorulan soru, ilk etapta yanıtız kalmak zorundadır. Batıdaki ikinci ve üçüncü arsa arasında bulunan ayırma duvarı yüksek ihtimalle kanıtlanabilmektedir; buna karşın, birinci ve ikinci arsalar arasındaki ise kanıtlanamamaktadır. Bu amaçla bir sonraki çalışma sezonunda yapılacak temizleme çalışmaları ve sondajlar bu sorunun aydınliğına kavuşmasına hizmet edecektir.

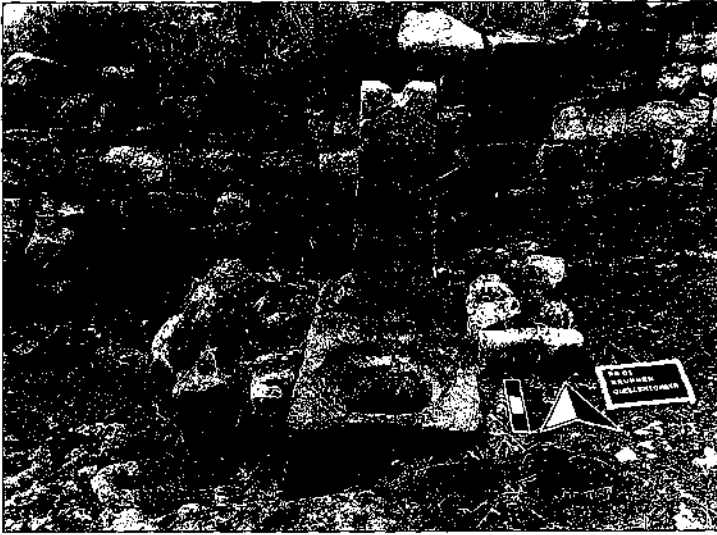
**Resim 11: Kaynak Kapısı Caddesi'ndeki çeşme**

*Wasserversorgung:* Unter der Leitung von H. Fahlbusch nahm im vergangenen Jahr erstmals ein Team der Fachhochschule Lübeck an der Grabungskampagne in Priene teil mit dem Ziel, die wassertechnischen Anlagen der Stadt näher zu untersuchen. Zwar diente der zweiwöchige Aufenthalt vor allem der Vorbereitung zukünftiger Untersuchungen, doch haben sich bereits neue Erkenntnisse und Gesichtspunkte ergeben. So ist anzunehmen, daß die Wasserversorgung der Stadt über die bekannte Leitung aus den Bergen durch Wasser ergänzt wurde, was innerhalb des Stadtgebietes zumindest zeitweise aus zwei Karstbereichen im Nordosten bzw. im Westen austrat. Die von der alten Grabung mit einem inschriftlich erwähnten Verteilerbecken<sup>6</sup> identifizierte Anlage nahe der nordöstlichen Stadtmauer wird anderen Zwecken gedient haben. Das Verteilerbecken bleibt noch zu finden. Die für Priene besonders charakteristischen Gefäße aus Marmor oder Ton, die im innerstädtischen Versorgungssystem an vielen Stellen zu sehen sind, vereinigen in sich verschiedene Funktionen, nämlich die eines Verteilers und eines Rohrkrümmers, sie dienen aber auch dem Druckausgleich und der Wasserentnahme. Neben den besser bekannten Laufbrunnen der Gefälleleitung, vor allem an Insulaecken, gibt es auch Straßenbrunnen, die als Endpunkte von Rohrleitungen nach dem Drucksystem funktioniert haben (Abb. 11).

*Temiz su sistemi:* İlk defa geçen yıl Lübeck Yüksek Okulu'ndan bir ekip, şehrin su tekniğine dair sistemleri araştırmak amacıyla, H. Fahlbusch'un idaresi altında Priene'deki kazıya katılmıştır. Her ne kadar Priene'deki iki haftalık ikametleri, özellikle ilerdeki araştırmaların hazırlığına hizmet ettiyse de, yeni bilgi ve görüşler de elde edilmiştir. Buna göre, dağlardan gelen ve bilinen su yoluyla getirilen su, şehrin su ihtiyacının karşılanmasında destekleyici bir rol oynamaktaydı. Bu su, en azından geçici bir süre boyunca kuzeydoğuda ve batıdaki iki karstik alandan şehrin dışına çıkıyordu. Kuzeydoğu şehir surununun yakınındaki, eski kazılarda bir yazıtta adı geçen dağıtım havuzuyla<sup>6</sup> eş tutulan sistemin, başka amaçlara hizmet etmiş olması gerekmektedir. Yazıtta adı geçen dağıtım havuzu ise, hâlâ tespit edilmesi gereken bir yapıdır. Priene'de şehir içi temiz su sisteminde pek çok yerde görünen ve burası için çok karakteristik olan mermer ve *terra cotta* kaplar, dağıtım noktası, dirsek, ayrıca basınç ayarlama ve su alma yeri gibi birbirinden farklı işlevleri görmekteydi. Eğimden yararlanarak suyun taşındığı sisteme bağlı, özellikle *insula* köşelerinde yer alan, iyi bilinen çeşmelerin yanı sıra ayrıca sokak çeşmeleri de vardır. Bunlar basınçlı su sistemi hattının bitim noktası işlevini taşımaktaydı (Resim: 11).
