26.
KAZI SONUÇLARI
TOPLANTISI
1. CİLT

DIE ARBEITSKAMPAGNE IN PRIENE 2003

2003 YILI PRIENE ÇALIŞMALARI

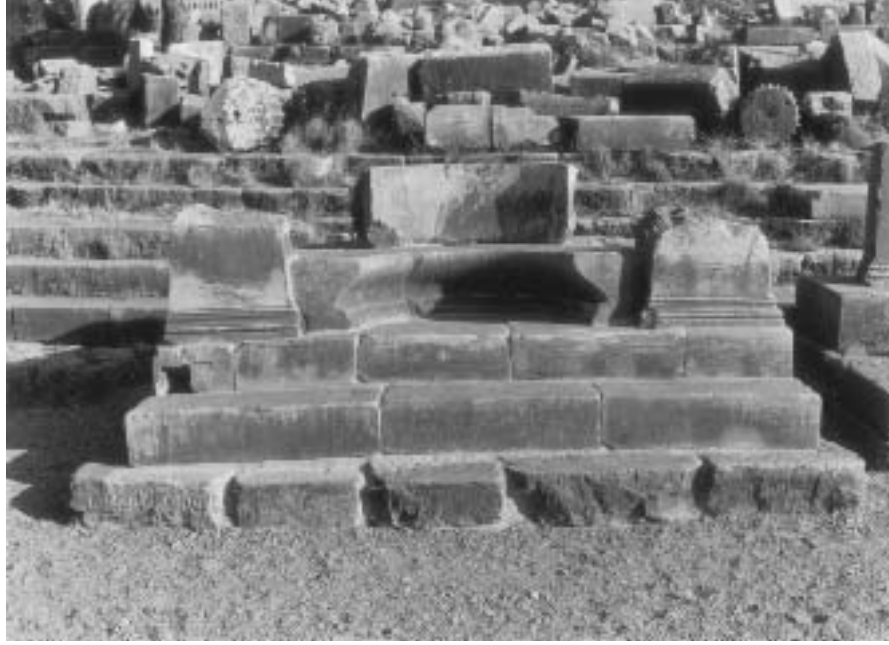
An der Nordseite der Agora wurde die im Vorjahr begonnene Restaurierung der "Thrasymboulos – Exedra" beendet, einer Sitzbank, auf der in der Antike auch Ehrenstatuen aufgestellt waren (Abb.1). Die Arbeiten wurden von I. Çelimli durchgeführt.

Abb. 1: Restorasyon sonrası Thrasymboulos eskedrası

Önceki yıl onarımına başlanan, agoranın kuzey kenarındaki, antik çağda üzerinde onurlandırılmış şahısların heykelleri duran bir oturma sırası olan "Thrasymboulos Ekседrası" bitirilmiştir (Resim: 1). Çalışmalar I. Çelimli tarafından yürütülmüştür. Geçen sene başlanan Athena Kutsal Alanı'nda tapınağın mimarî elemanlarının yeniden düzenlenmesi ve yapının mekânsal bağlantılarının daha kolay anlaşılır hale gelmesi çalışmalarına A. Ribbeck tarafından devam edilmiştir (Resim: 2). *Cella* ve *pronaos*un kuzey duvarının kesme taşları yerleştirilmiş, ayrıca propylonun kuzey duvarının konumu, duvara ait blok taşların eski yerlerine konmasıyla vurgulanmıştır.

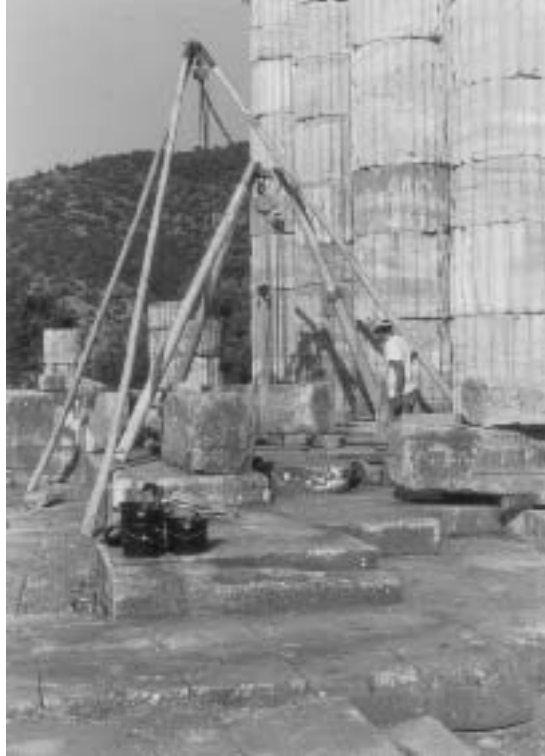
Im Athenaheiligtum wurden durch A. Ribbeck die in den vergangenen Kampagnen begonnenen Maßnahmen zur Neuordnung von Bauteilen des Tempels und zur Veranschaulichung der räumlichen Verhältnisse fortgesetzt (Abb. 2). So wurden Quader der Nordmauer von Cella und Pronaos aufgelegt, ferner die Lage der Nordwand des Propylons durch die Versetzung von Mauerquadern an ihren ursprünglichen Ort markiert.

Abb. 2: Athena Tapınađı'nın kuzey *cella* duvarına ait bloklarının yerleřtirilmesi

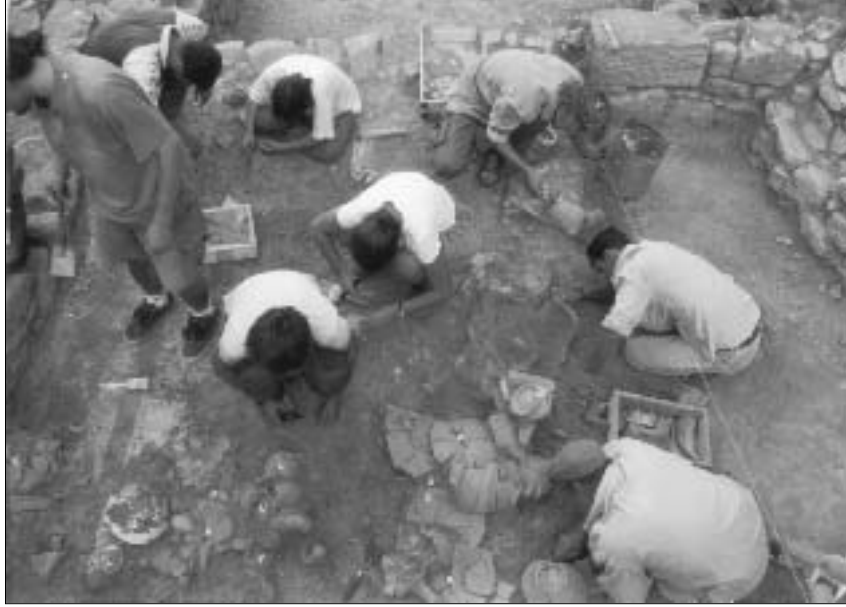
In der Insula D 2 wurde unter Leitung von F. Rumscheid, unterstützt von E. Aksoy, J. Fildhuth und N. Ritter die im Jahre 2001 begonnene Bergung der Zerstörungsschicht aus dem späten 2. Jh. v. Chr. weiter fortgesetzt (Abb.4). Sie wies wiederum eine sehr hohe Funddichte, besonders an Keramik, aber auch an Gebrauchsgegenständen auf, darunter ca.40 Bleigewichte und Teile einer Waage. Unter der Fundkeramik sind besonders einige Gefäße mit Namensstempeln zu erwähnen, wie sie von der alten Grabung gefunden und gelegentlich mit der Aufbewahrung von Arzneien in Verbindung gebracht wurden, besonders mit dem von Plinius erwähnten *scamonium*¹ (Abb. 5). Die Fundsituation bestätigt die bereits in den letzten zwei Kampagnen gewonnene Vermutung, daß die Ursache der Zerstörung ein Erdbeben, vermutlich gefolgt von Fels- und Erdbeben vom nahe gelegenen Teloneiafelsen her, gewesen sein muß.

Abb. 4: D2 *insulasi*. Yıkım tabakasının kaldırılması

D 2 *insulasında*, 2001 yılında başlanan M.Ö. 2. yüzyılın sonlarına tarihlenen yıkıntı tabakasının kaldırılması çalışmasına E. Aksoy, J. Filhuth ve N. Ritter tarafından desteklenen F. Rumscheid yönetiminde devam edilmiştir (Resim: 4). Bu yıkıntı tabakasındaki buluntu yoğunluğu yine çok yüksekti. Buluntular arasında özellikle keramik, bunların yanı sıra aralarında aşağı yukarı 40 kadar kurşun ağırlık ile bir tartının parçaları da yer alan kullanım objeleri yer almaktadır. Bulunan keramikler içinde isim damgalı bazı kaplar özellikle anılmaya değerdir. Benzerleri eski kazılarda da benzerleri bulunmuş olup ilaçların saklanmasıyla, özellikle de Plinius'ta bahsi geçen *scamonium*¹ ilişkilendirilmiştir (Resim: 5). Buluntu durumu, tahribat nedeninin, yakınlardaki Teloneia kayasından kopup gelen kayalarla toprak kaymasının takip ettiği bir deprem olması gerektiği şeklindeki son iki kazı sezonunda edinilen görüşü doğrulamaktadır.

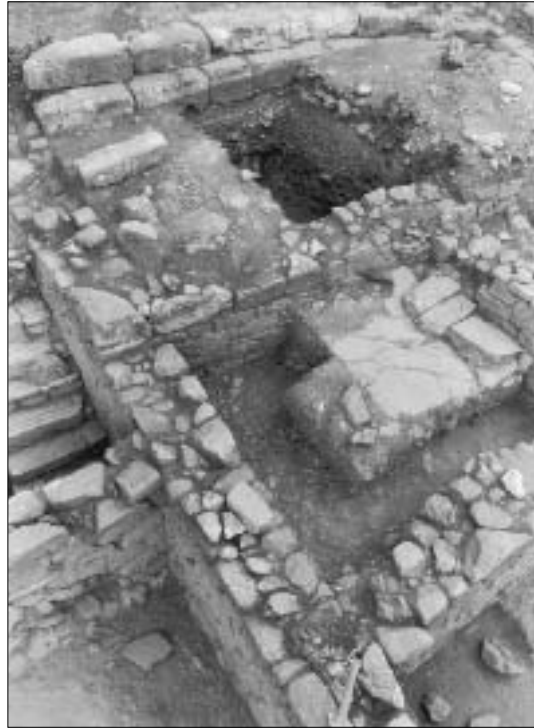
Das von der Zerstörung betroffene hellenistische Gebäude ist bis jetzt in der Fläche noch zu wenig bekannt, als daß sein Grundriß und die Funktion einzelner Räume beurteilt werden könnten (Abb. 6).

Abb. 6: D2 *insulası* Hellenistik mekânlar

Yıkımdan etkilenen Hellenistik yapı tüm alanıyla, plânı ile ayrı ayrı mekânlarının işlevi hakkında fikir sahibi olunabilecek kadar henüz iyi tanınmamaktadır (Resim: 6).

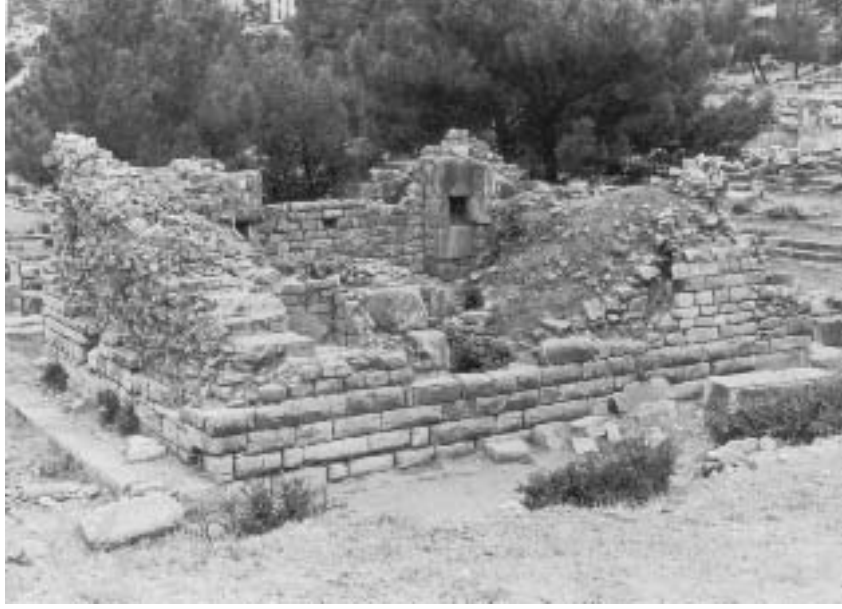
Östlich der Agora wurde die im Vorjahr begonnene Untersuchung des kaiserzeitlichen Apsidenbaus zwischen der Straßenhalle und dem Asklepiosheiligtum durch A. von Kienlin fortgesetzt und der Baubefund dokumentiert (Abb 7.8.). Es lassen sich insgesamt drei Hauptbauphasen feststellen, die von der römischen Kaiserzeit bis ins Mittelalter reichen, ohne daß bis jetzt eine Feindatierung möglich wäre. In der ersten Phase wurde ein Teil der Straßenhalle südlich der "Westtorstraße" als Vorhalle benutzt. Der Hauptraum des Gebäudes war überwölbt. An seinem südlichen Ende befand sich eine erhöhte Apsis, die über eine Treppe zugänglich war. In der zweiten Phase wurde im Hauptraum eine Zwischendecke in der Höhe des Apsisfußbodens eingezogen, so daß der Saal jetzt zweistöckig war. In der dritten Phase, die mit dem Bau des Kastells wohl im 13. Jh. zusammenfiel, wurde die nördliche Säulenfront durch eine aus Spolien bestehende Befestigungsmauer ersetzt und nun auch der südlich daran anschließende Vorraum eingewölbt.

Abb. 7: Agoranın doğusundaki apsisli yapının güneydoğudan görüntüsü

Agoranın doğusunda, cadde galerisiyle Asklepios Kutsal Alanı arasındaki İmparatorluk Çağı apsisli yapısının araştırılmasına yönelik önceki yıl başlanan çalışmalara, A. von Kienlin tarafından devam edilmiş ve buluntu durumunun dokümantasyonu yapılmıştır (Resim: 7, 8). Burada, şimdiye kadar daha detaylı bir tarihlendirme mümkün olmamasına rağmen, Roma İmparatorluğu Çağından Orta Çağa kadar toplam üç ana yapı evresi tespit edilmektedir. İlk evrede "Batı Kapısı Caddesi'nin güneyindeki cadde galerisinin bir kısmı yapının ön avlusu olarak kullanılmıştır. Yapının ana mekânının üzeri tonozla örtülüydü. Güney bitiminde merdivenle ulaşılan yüksekçe bir apsis bulunuyordu. İkinci evrede ana mekâna apsis tabanının hizasında bir ara kat eklenmiş; böylece burası iki katlı hâle getirilmiştir. 13. yüzyılda kalenin inşasıyla aynı döneme rast gelen üçüncü evrede, kuzeydeki sütunlu cephe, devşirme malzemeden oluşan bir tahkimat duvarıyla değiştirilmiş ve hemen güney bitişiğindeki ön mekânın üzeri tonozla kapatılmıştır.
