33.
KAZI SONUÇLARI
TOPLANTISI
2. CİLT

DIE ARBEITEN IN PRIENE IM JAHRE 2010

Wulf RAECK*
Frank RUMSCHEID

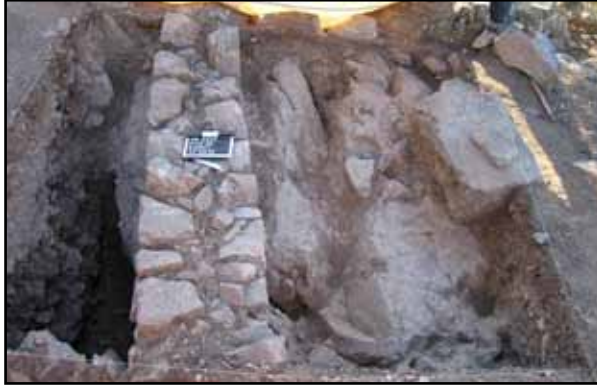
Abb. 3: Östliches Felsheiligtum. Schnitt FHO mit Mauerzug auf Felsrippe (Foto A. Filges)

Im Süden des Areals (FHO 27. 28. 29) wurde eine Wasserleitung aufgedeckt, die von einer Felsquelle im Norden des Gesamtareals gespeist wurde. Über Rohre, durch offene Felskanäle und -mulden wurde das Wasser bis über den Felshang abgeleitet. Neben die offene Rinne sind in den anstehenden Felsboden kleine Stufen eingearbeitet, die vielleicht zur Aufstellung von Votiven gedient haben.

Östlich davon (FHO 30. 31) verlief von West nach Ost eine Terrassierungsmauer, die das in antiker Zeit begehbar gelände nach Süden abgrenzte. In Grabungsschnitten im westlichen mittleren Bereich (FHO 32. 34) wurde ein Lehmhorizont aufgedeckt, auf den Dachziegel eines Nachbargebäudes herabgestürzt waren. Das einzige in dem Areal bislang bekannte Gebäude mit Mauern auf vier Seiten wurde durch mehrere Schnitte ergraben (FHO 33 [Abb. 3]. 36. 38. 39). Die Mauern nutzen die Felsrippen als Fundamente. Dieser Raum war einstmals wohl mit einem stattlichen Ziegeldach ausgestattet, von dem sich noch viele Fragmente fanden. Die Funktion des Raumes ist nicht zu erschließen.

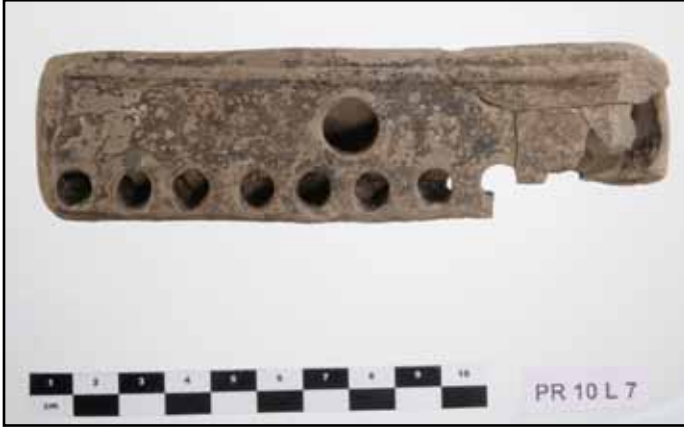
Abb. 5: Insula D 2, Haus des Lampon. Tonlampe aus dem Haus des Lampon (Foto K. Ulrich)

Resim: 5: D 2 insulası, Lampon Evi. Lampon Evi 'nden pişmiş toprak kandil (Fotoğraf K. Ulrich)

der Langseiten aufgereiht sind (Abb. 5), und das Bruchstück eines Opaion-Ziegels.

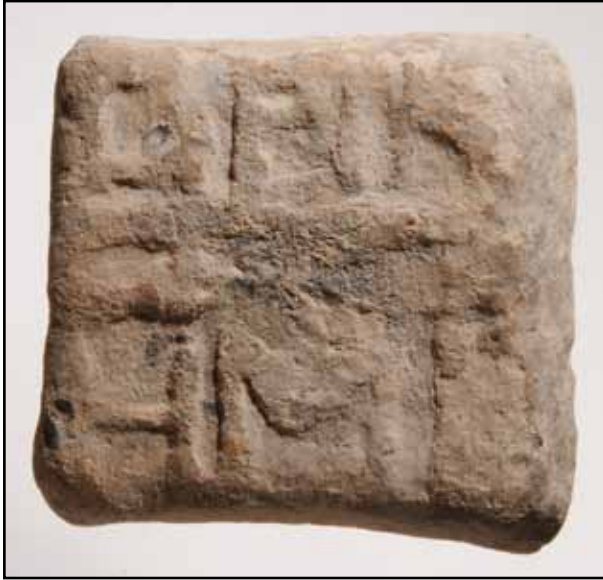
Abb. 6: Insulae D 2, Haus des Lampon. Bleigewicht aus dem Haus des Lampon (Foto K. Ulrich)

Resim: 6: D 2 insulası, Lampon Evi. Lampon Evi 'nden kurşun ağırlık (Fotoğraf K. Ulrich)

zahlreichen zerscherbten, weitgehend vollständigen Keramikgefäßen. Auf und im Boden sowie in der Lehmschicht darüber wurden jedoch viele Kleinfunde meist aus Metall entdeckt, darunter immer wieder Bronzemünzen, aber beispielsweise aus Schnitt D 2/63 auch ein 299,1 g schweres Bleigewicht in Form eines quadratischen Plättchens (jetzt Museum Milet, Abb. 6). Auf der Oberseite steht die zweizeilige Inschrift ΠΙΠΗ / ΗΜΙ, die mit „der Priener / Hälb-(Mine?)“ zu übersetzen ist.

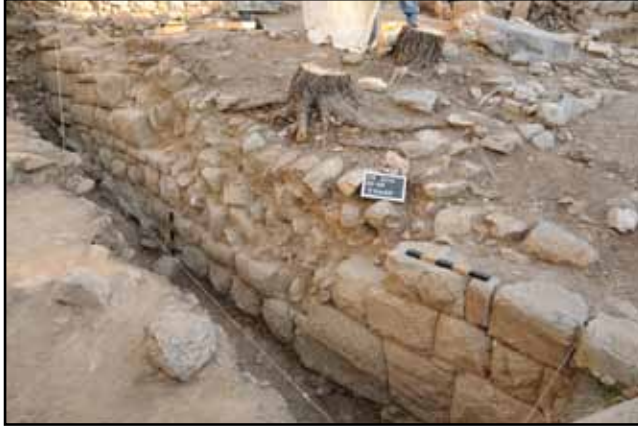
Abb. 7: Insula D 2, Haus des Lampon. Westliche Außenmauer von Südwesten (Foto F. Rumscheid)

An der westlichen Außenmauer des Lampon-Hauses wurde der 9 m lange Suchschnitt D 2/69 angelegt (Abb. 7), um herauszufinden, ob es hier noch weitere nachträglich angebaute Räume gab. Dies ist nunmehr auszuschließen. Die Westmauer des Hauses ist bei dem erwähnten Erdbeben nach außen gestürzt. Deshalb sind Funde, die im ehemaligen Wandlehm zwischen den Blöcken gemacht wurden, zur festen oder beweglichen Ausstattung der nordwestlichen Räume des Lampon-Hauses zu zählen. Dazu gehört u. a. ein Fragment zweier in Reliefstuck ausgeführter Spiegelquader aus dem nordwestlichen Eckraum des Hauses, bei dem die oben erwähnten, innerhalb gefundenen, glatten Wandputz-Fragmente ohnehin auf eine farbige Wanddekoration schließen lassen.

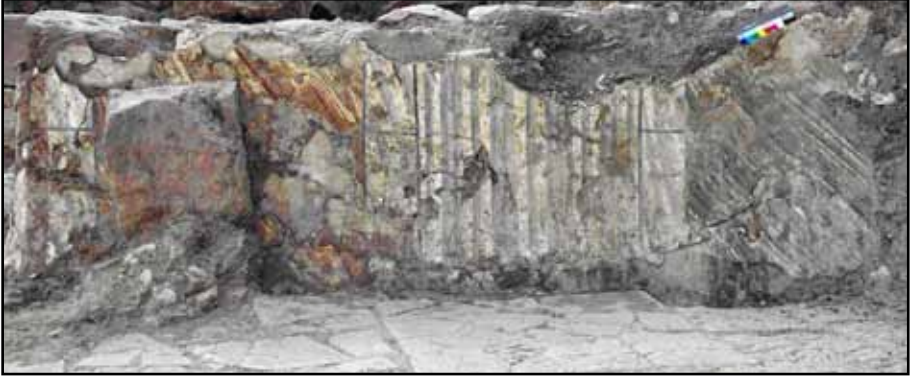
Abb. 9: „Parkplatzbasilika“. Wandmalerei mit Marmorimitation (Foto B. Schödel)

Durch die Freilegung von Teilen der „Parkplatzbasilika“ (s. o. unter Archäologische Ausgrabung) entstand die Aufgabe, den an den Innenwänden der Kirche erhaltenen Wandputz zu reinigen und vorläufig zu sichern. Nachdem dies geschehen war, wurden die Wandflächen durch Gaze sowie davor angelegte Trockenmauern, die mit Sand hinterfüllt wurden, geschützt. Die Arbeiten wurden von der Restauratorin N. Heller ausgeführt.

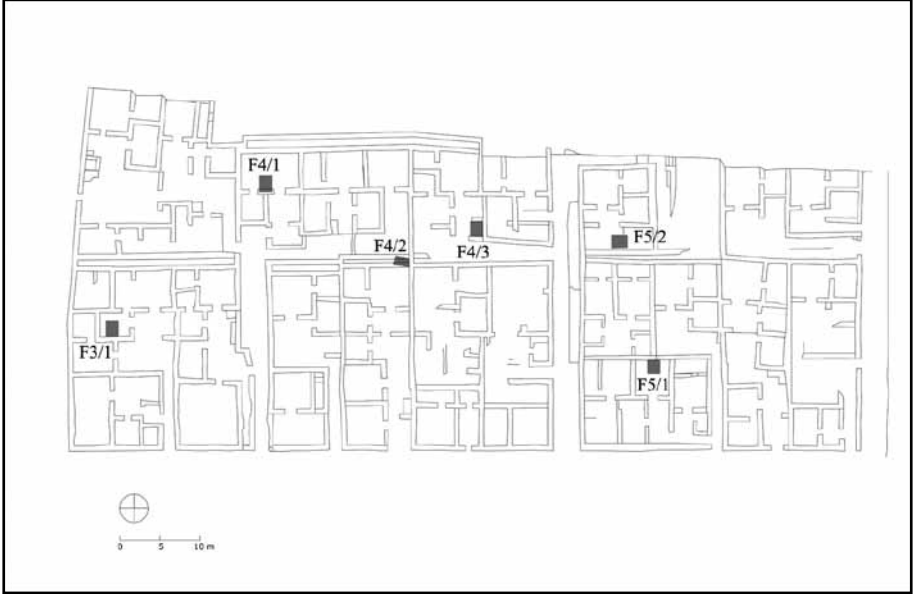
Abb. 10: Insulae F 3 bis F 5. Mauerverlaufsplan mit Eintragung der Sondagen (Zeichnung S. Dillmann)

Im Surveygebiet des letzten Jahres, also in den Insulae F 3 bis F 5, wurden 2010 sechs Sondagen angelegt (Abb. 10), um Baustrukturen zu klären, Datierungen zu begründen und Bauphasen zu trennen. Während die Funde noch weiter bearbeitet werden müssen, sind den Befunden bereits jetzt einige neue Erkenntnisse abzugewinnen:

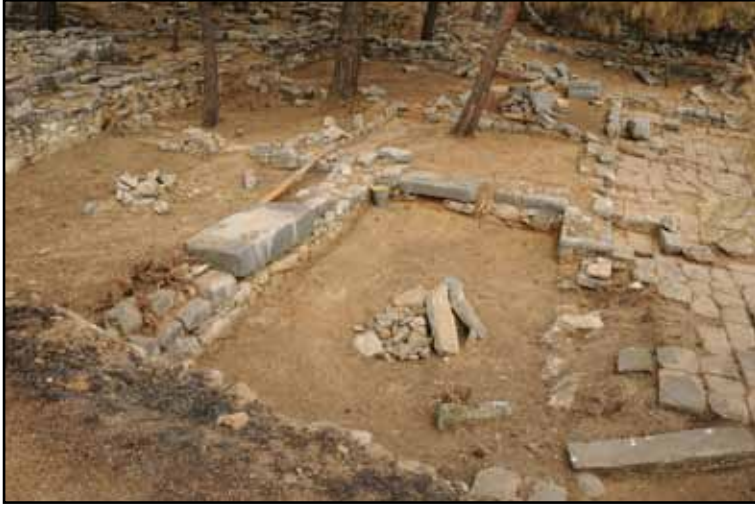
Abb. 11: Insula G 7. Haus 26 mit zwei Oikoi von Südwesten (Foto F. Rumscheid)
Resim: 11: G 7 insulasi. İki oikoslu 26 No.lu evin güneybatıdan görünümü
(Fotoğraf F. Rumscheid)

Der Grundriß des Hauses 26 in der Insula G 7 weist eine fast kanonische Vierraumgruppe auf, die allerdings gegenüber den Vierraumgruppen der Stadtgründungszeit etwas vergrößert ist, und östlich daneben einen zweiten Oikos mit vorgelegter Prosta (Abb. 11). Der Andron besaß einen Kalkestrichboden mit einem leicht erhöhten Streifen für die Klinen entlang der Wände⁵. In der Südwand des Androns befindet sich ein Abfluß, durch den Putzwasser aus dem Gelageraum in den Hof entsorgt werden konnte. Eine ähnliche Vorrichtung wurde im vorigen Jahr im Mietandron im Süden des Hauses 8 an der Südwest-Ecke der Insula F 4 entdeckt.

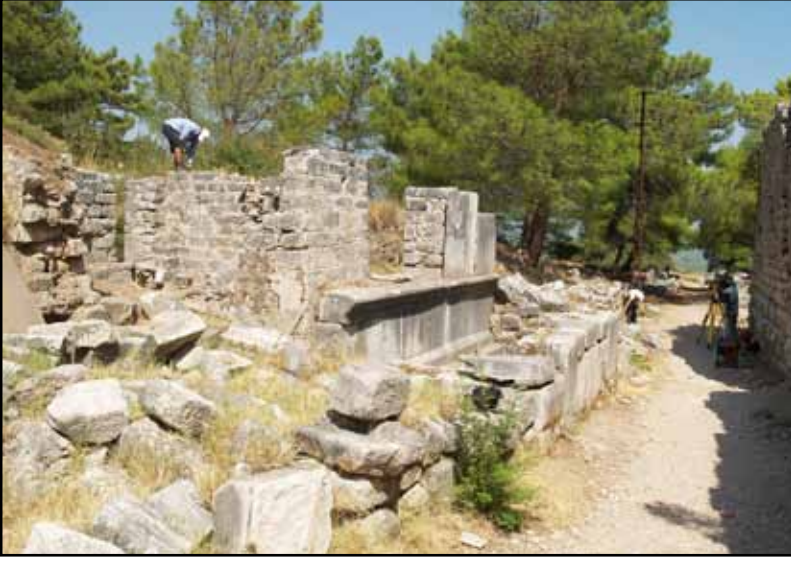
Abb. 13: Grabbau bei Theater von Südwesten (Foto W. Raeck)

Die Vermessung und zeichnerische Aufnahme des frühkaiserzeitlichen Grabbaus beim Theater, die aufgrund der Zuweisung bisher nicht identifizierter Bauteile durchgeführt werden konnte, wurde programmgemäß bis auf kleinere Kontrollmessungen abgeschlossen (Abb. 13). Die zeichnerische Rekonstruktion soll auf der Grundlage der Dokumentation und nach Abschluß der Überprüfung nach der Kampagne 2011 fertiggestellt werden. Die Arbeiten wurden von H. Bücherl durchgeführt.

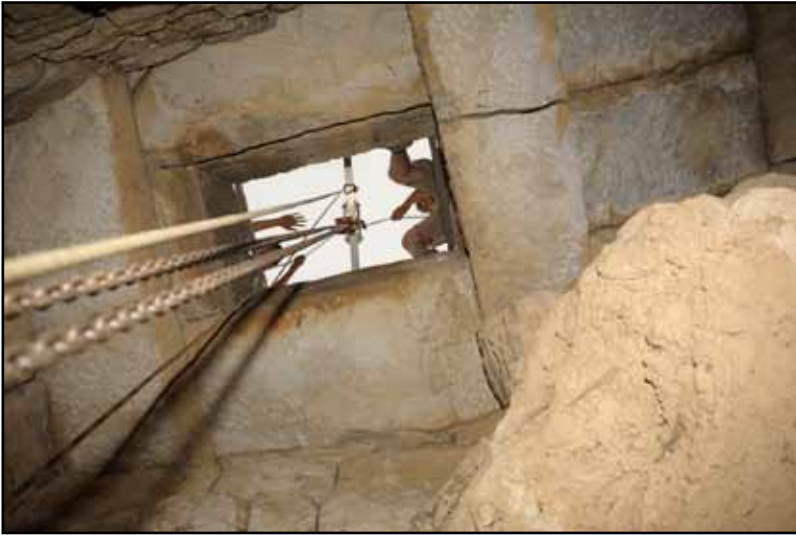
Abb. 14: Wasserschacht. Abdeckung von unten (Foto J. Ulbrich)

Im Südosten des Stadtgebietes ist direkt neben der Stadtmauer schon länger ein antik gefasster Wasserschacht bekannt. Er wurde in diesem Jahr auf Initiative von U. Ruppe und J. Ulbrich erstmals näher untersucht. Er ist ungefähr 18 m tief. Eine Reinigung ergab, dass er sich ehemals im Inneren eines langrechteckigen Gebäudes befand. Es wurde festgestellt, dass es hier ursprünglich einen länglichen Felsspalt gab, der bis zu einer wasserführenden Höhle hinunterreichte. Unten ist ein ausgemeißeltes Becken zu sehen, darüber sind die Wände, soweit kein natürlicher Fels genutzt werden konnte, mit Quadern hochgemauert. In unregelmäßigen Abständen verbinden Marmorbalken bisher ungeklärter Funktion Nord- und Südseite des Schachtes. Oben ist der Spalt mit einer Konstruktion aus Marmorbalken mit aufgelegten Marmorplatten abgedeckt, auf denen wiederum die Einfassungsplatten der Schachtöffnung stehen (Abb. 14).

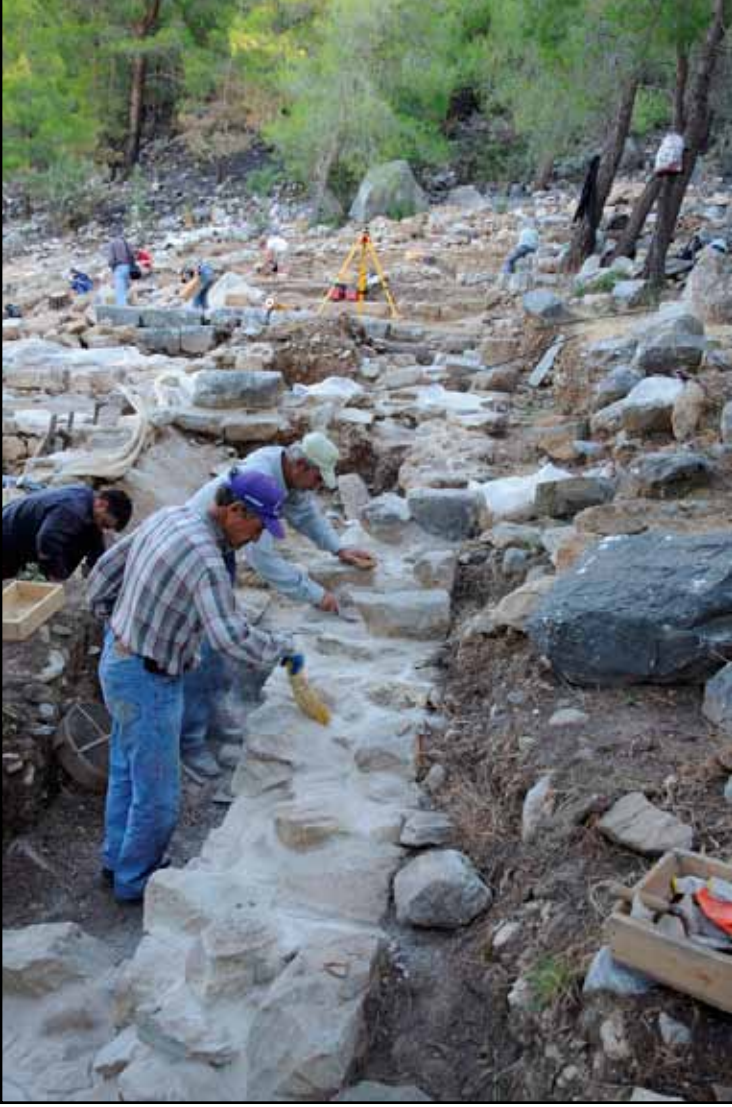
Abb. 15: Nordwestviertel. Sicherung der Mauerkronen (Foto U. Mania)

In den Insulae D 3 bis D 6 im nordwestlichen Stadtbereich, deren Überreste – meist Wohnhäuser – 2008 erneut dokumentiert und in denen 2009 einige Sondagen angelegt worden waren, wurde großflächig damit begonnen, die Mauerkronen der hellenistischen Bebauung zu sichern (Abb. 15). Die Mauern wurden vor über 110 Jahren freigelegt und sind seitdem der Witterung ausgesetzt. Da das zumeist zweischälige Bruchsteinmauerwerk nur durch Lehm in den Zwischenräumen gebunden ist, werden die Mauern zunehmend

vom Regen destabilisiert. Zudem wachsen auf den Mauerkronen Pflanzen, deren Wurzeln den Verbund zwischen Stein und Lehm lösen.

Zur Konsolidierung der Mauern wurde zunächst deren Oberseite gereinigt, anschließend intensiv gewässert und danach der mit Sand, Sumpfkalk und etwas Weißzement gemischte Mörtel konvex aufgebracht, abschließend die Oberfläche aufgeraut. Die Arbeiten, die eine Gruppe einheimischer Arbeiter ausführte und die weiter fortgeschritten sind, als zu erwarten war, wurden zunächst von der Restauratorin N. Heller, später von F. Rumscheid und U. Mania angeleitet und überwacht.
