34.
KAZI
SONUÇLARI
TOPLANTISI
2. CİLT

Die Arbeiten in Priene im Jahre 2011

Wulf RAECK

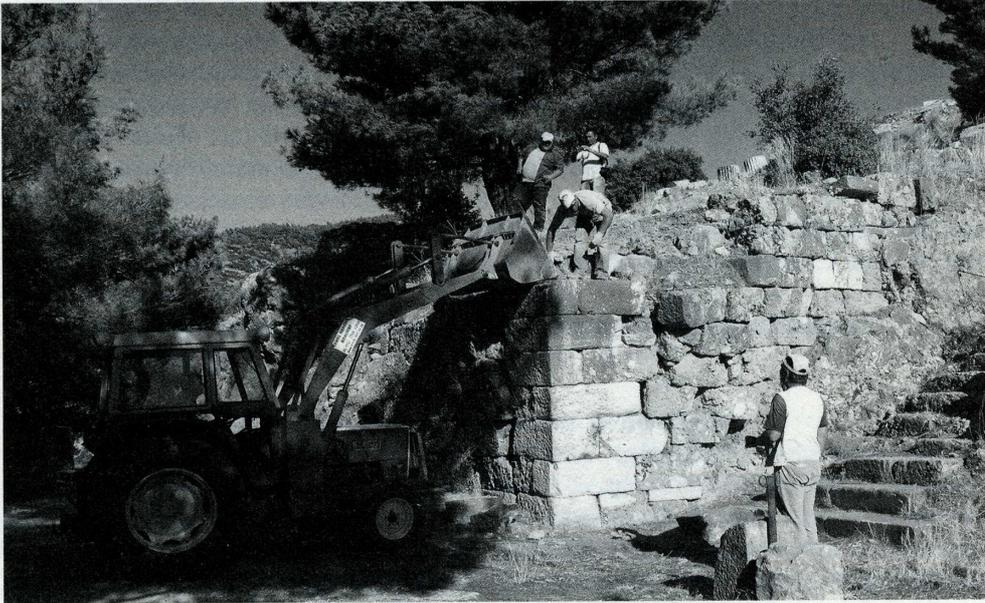
Abb. 2: Vorsichtiges Abnehmen der Mauerblöcke (Foto W. Raeck)
Resim 2: Duvar bloklarının dikkatli bir şekilde yerinden sökülmesi (Fotoğraf: W. Raeck)

Die einsturzgefährdete Stützmauerecke südlich des Athenaheiligtums wurde

nach Durchführung einer zeichnerischen und fotogrammetrischen Dokumentation soweit abgetragen, dass zunächst keinen weitere Einsturzgefahr mehr besteht (Abb. 2). In der kommenden Kampagne soll die Abtragung abgeschlossen und die Mauer möglichst originalgetreu wieder aufgebaut werden.

Athena Kutsal Alanı'nın güneyindeki yıkılma tehlikesi bulunan destek duvarı köşesi, çizimsel ve fotogrametik yöntemle belgelendikten sonra, yıkılma tehlikesini engellemek amacıyla sökülüştür (Resim: 2). Gelecek çalışma sezonunda duvarın söküm çalışması tamamlanarak, mümkün olduğunca orijinaline sadık kalınarak tekrar tekrar inşa edilecektir.

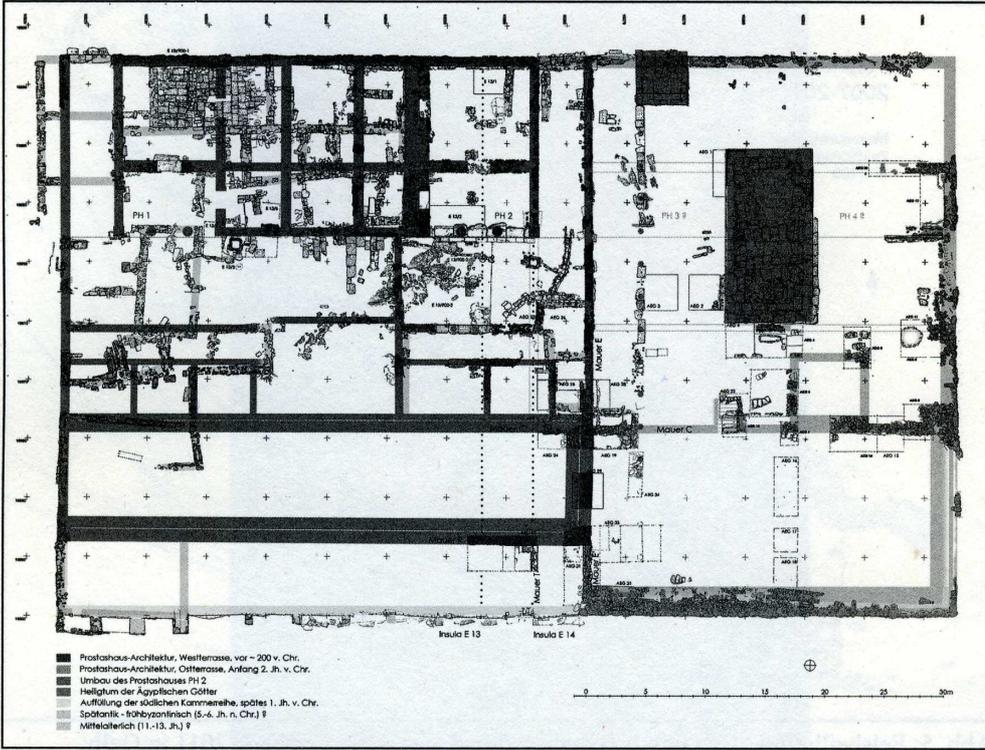
Abb. 3: Plan der Insuale E 13 und 14 (Zeichnung A. Hennemeyer)
 Resim 3: E 13 ve 14 insularının planı (Çizim A. Hennemeyer)

Das für die Kampagne 2011 vorgesehene Grabungsprogramm konnte abgeschlossen werden. Im Südabschnitt des Grenzstreifens zwischen den Insulae E 13 und E 14 wurden in Fortführung und Ergänzung der Grabungen aus dem Vorjahr insgesamt vier Grabungsschnitte sowie eine Sondage am Fuß der Terrassenstützmauer auf der Athenastraße angelegt. Die Arbeiten führten in der Hauptsache zu folgenden Ergebnissen (Abb. 3):

2011 kazı sezonu için öngörülen kazı programı tamamlanabilmiştir. Geçen yıl sürdürülen kazıların devamı ve tamamlanması için E 13 ve E14 arasındaki sınır hattının güneyinde toplam dört açma açılmış, ayrıca Athena Caddesi'nde bulunan teras destek duvarının ayağında bir sondaj çalışması gerçekleştirilmiştir. Çalışmalar neticesinde temelde şu sonuçlar elde edilmiştir (Resim: 3):

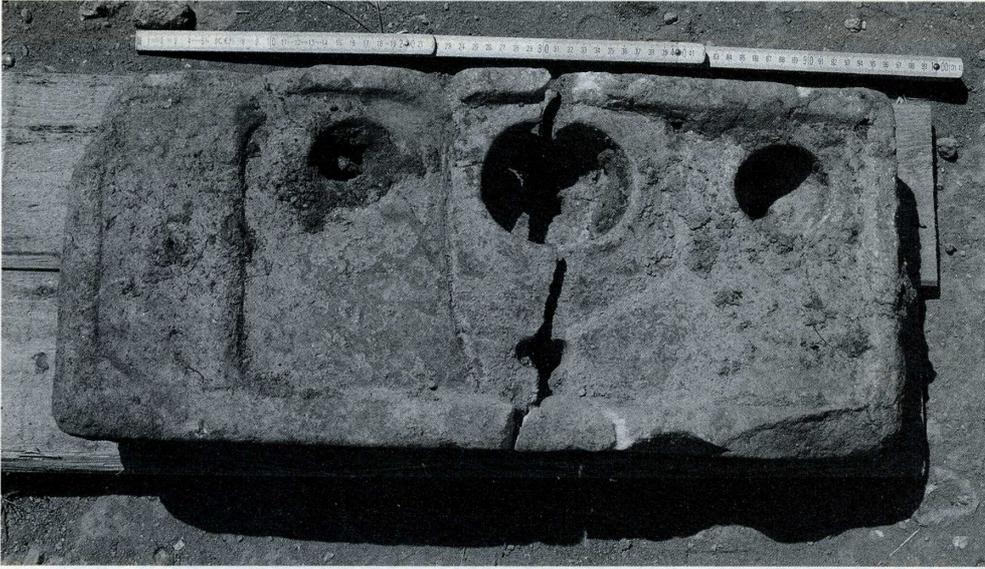
Abb. 4: Verkaufstisch mit Opferkuchen und Vertiefungen für Hohlmaße (Foto W. Raeck)
 Resim 4: Adak pastası ve hacim ölçęęi yuvalarının yer aldığı satış masası (W. Raeck)

Im frühen 1. Jh. v. Chr. wurde die Ladenzeile aufgegeben und der Streifen zwischen der Straße und der Terrassenmauer in einer Höhe von knapp 4 m aufgefüllt. Unmittelbar auf dem Felsboden fand sich unter der Auffüllung ein in zwei Teile zerbrochener Verkaufstisch mit Vertiefungen für anscheinend geeichte Hohlmaße (sekoma), der vermutlich zur Nutzung des Streifens für Kaufläden gehörte (Abb. 4).

- M.Ö. 1. yüzyılın başlarında dükkân sırasından vazgeçilmiş ve yol ile teras duvarının arasındaki şerit, 4,0 m. kadar doldurulmuştur. Dolgunun altında, muhtemelen şeridin dükkân olarak kullanımına hizmet eden doğal kaya tabanının hemen üzerinde iki parçaya ayrılmış bir satış tezgâhı ele geçirilmiştir ki üzerinde hacim ölçeği olarak kullanıldığı izlenimi veren yuvalar (sekoma) bulunmaktadır (Resim: 4).

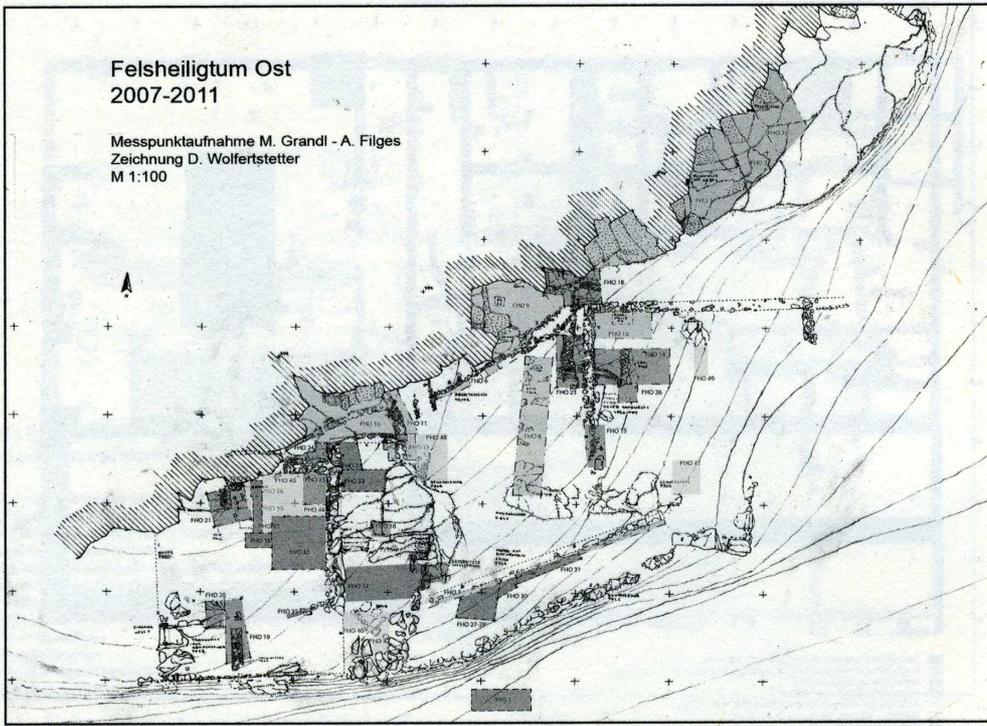
Abb. 5: Felsheiligtum Ost: Grabungsschnitte/Sondagen der Kampagne 2011 in Gelb
(Zeichnung D. Wolfertstetter – A. Filges)

Resim 5: Doğu Kaya Kutsal Alanı: 2011 çalışma sezonundaki açma ve sondajlar sarı renkle belirtilmiştir (Çizim D. Wolfertstetter – A. Filges)

Im Felsheiligtum Ost (FHO) wurden in drei Wochen fünf Grabungsschnitte und vier Sondagen angelegt, die vor allem der Klärung von Geländedetails und der Verbindung der Befunde früherer Schnitte dienen (Abb. 5).

Düzenli konut yapılaşması ile Teloneia'nın dik kaya yamaçları arasında kalan alanda, uzun zamandır bilinen Demeter Kutsal Alanı'nın yanı sıra, doğal kutsal alanlar şeklinde tanımlanması mümkün pek çok yer bulunmaktadır. Bunlar kendilerini, kaya yüzeyindeki düzlemeler, düzensiz duvarlar ve adak şeklindeki buluntu malzemeleri ile gösterirler. Doğu Kaya Kutsal Alanı'nda (FHO) üç hafta içerisinde beş açma ile dört sondaj, özellikle arazi detaylarının anlaşılması ve daha önceki açma bulgularıyla bağlantı kurulabilmesi için açılmıştır (Resim: 5).

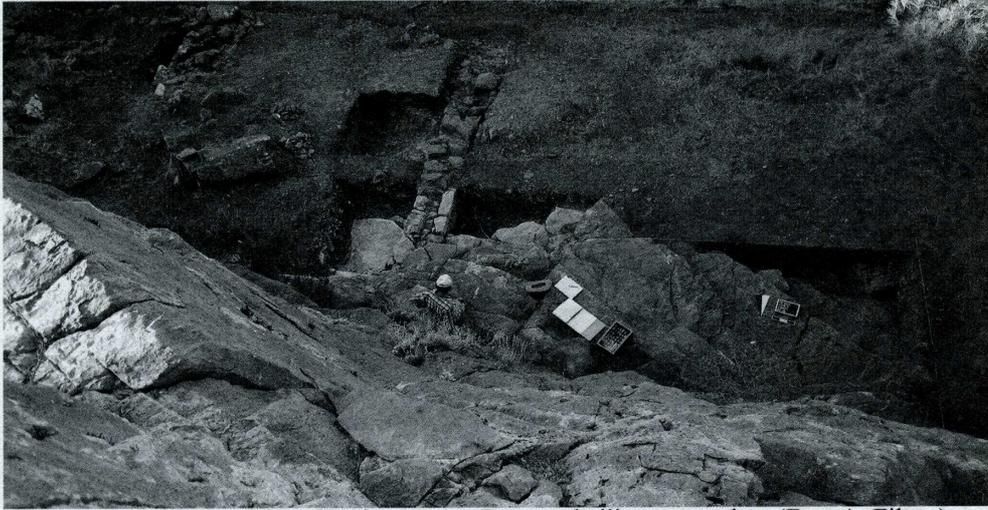
Abb. 6: Felsheiligtum West: Sondagen vom Demeterheiligtum gesehen (Foto A. Filges)
Resim 6: Batı Kaya Kutsal Alanı; Demeter Kutsal Alanı'ndan bakıldığında sondajların görünümü (Fotoğraf: A. Filges)

Nach ersten Sondierungen im Bereich des Felsheiligtums Ost (FHW) unterhalb des Demeterheiligtums im Jahre 2007 wurden in der Kampagne 2011 drei Grabungsschnitte und zwei Sondagen in zehn Tagen untergenommen. In den Schnitten FHW 4, 5, 7 und in den Sondagen FHW 3, 6 wurden mehrere Mauerzüge ergraben. Im Gegensatz zur älteren These der weitgehenden Unbebautheit des Geländes wird nun deutlich, dass der gesamte Hang von langen Mauerstrecken strukturiert wird, die eine unregelmäßige Bebauung mit mehreren Räumen ergeben. Eine Funktionsbestimmung dieser Architektur ist nach wie vor nicht möglich, da aussagekräftige Kleinfunde nicht zu Tage kamen. Der Großteil der in antiker Zeit genutzten Oberfläche ist heute durch Erosion zerstört. Am Fuß des Demeterfelsens befand sich ein Gebäudekomplex, der in Zusammenhang mit der sakralen Felsnische als kultisch genutzt angesprochen werden darf. Dies wird auch durch ein kleines Podest in FHW 7 nahegelegt, das eine Basis oder ein einfacher Altar sein könnte. Auch im Felsheiligtum West sind die Mauern direkt an den natürlichen, oft künstlich abgetrepten Fels gebaut worden, so dass es sich um eine Art Naturheiligtum handeln wird (Abb. 6).

2007 yılında Demeter Kutsal Alanı'nın altında yer alan Doğu Kaya Kutsal Alanı (FHW)'nda açılan ilk sondajlardan sonra, bu yıl on gün içerisinde üç açma ve iki sondaj açılmıştır. FHW 4. 5. 7 açmalarında ve FHW 3. 6 sondajlarında pek çok duvar parçası gün ışığına çıkarılmıştır. Arazinin geniş ölçüde yapılaşmadan uzak kaldığı şeklindeki eski görüşün tersine, tüm yamacın uzun duvar silsileri ile bölümlere ayrıldığı anlaşılmaktadır. Bunlar, pek çok mekânlı düzensiz bir yapılaşma olduğunu ortaya koymaktadır. Bu mimarînin işlevinin ne olduğunun tespiti, bu konuda ipucu verebilecek küçük buluntuların eksikliği nedeniyle, hala mümkün değildir. Antik Dönemdeki toprak yüzeyi, erozyon neticesinde büyük oranda yok olmuştur. Demeter kayalığının ayağında dinî karakterli kaya nişiyle bağlantılı olarak, kült amaçlı kullanıldığı söylenebilen bir yapı kompleksi bulunmaktaydı. Bu, FHW 7'de ortaya çıkan küçük bir podyum ile de desteklenmektedir. Bu bir kaide veya basit bir sunak da olabilir. Batı Kaya Kutsal Alanı'nda da duvarlar doğrudan genelde yapay olarak basamaklar şeklinde yontulmuş doğal kaya kütesinin önüne örülmüştür. Bu durumda burada doğal bir kutsal alan söz konusu olabilir (Resim: 6).

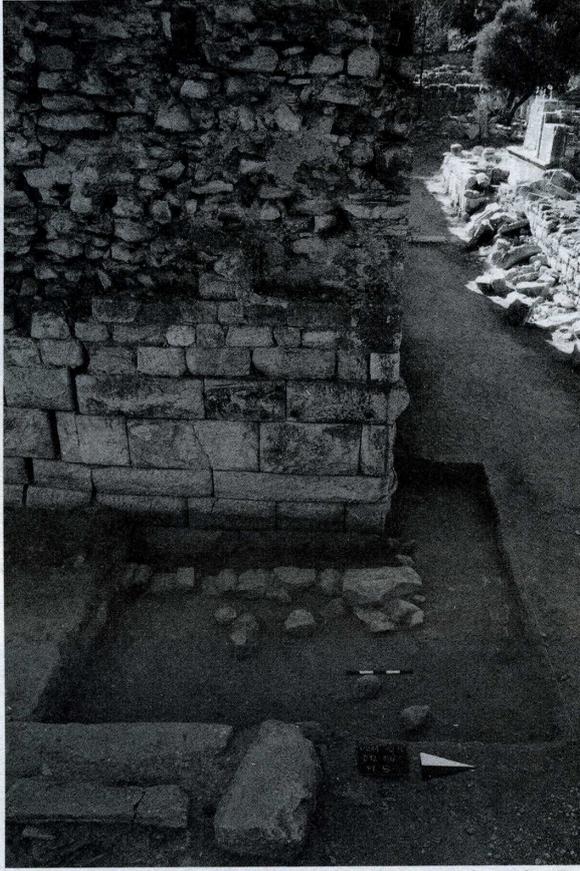
Abb. 7: Oberes Gymnasion: Grabungen an der nordöstlichen Außenecke (Foto U. Mania)
Resim 7: Yukarı Gymnasion: Kuzeydoğu dış köşesindeki kazılar (Fotoğraf U. Mania)

zum Vorschein, die ursprünglich einer Inschriftenplatte oder einem Relief Platz geboten hat. Inschrift und Einlassung gehören zum hellenistischen Benutzungsniveau der Theaterstraße (Abb. 7).

gymnasionun mevcut dış duvarları üzerine inşa edilmiş bir Roma hamamı yer almaktadır. Yapı kompleksinin kuzeydoğu köşesinde açılan E12-13/1 sondajıyla, Hellenistik duvar, temel kısmına kadar açığa çıkarılmıştır. Bu sondajda ayrıca Tiyatro Caddesi'ne ait pek çok seviye tespit edilmiştir. Sürekli yeniden döşenen su boruları, burada tabaka sıralanmasındaki tahribatların nedenidir. Yapının köşesinde, bilinen bir Horos yazıtının altında, duvar yüzeyinde bir yuva ortaya çıkmıştır ki bu yuvada orijinal halinde bir yazıt veya kabartma levhası duruyor olmalıydı. Yazıt ile yuva, Tiyatro Caddesi'nin Hellenistik Dönemdeki seviyesiyle ilintilidir (Resim: 7).

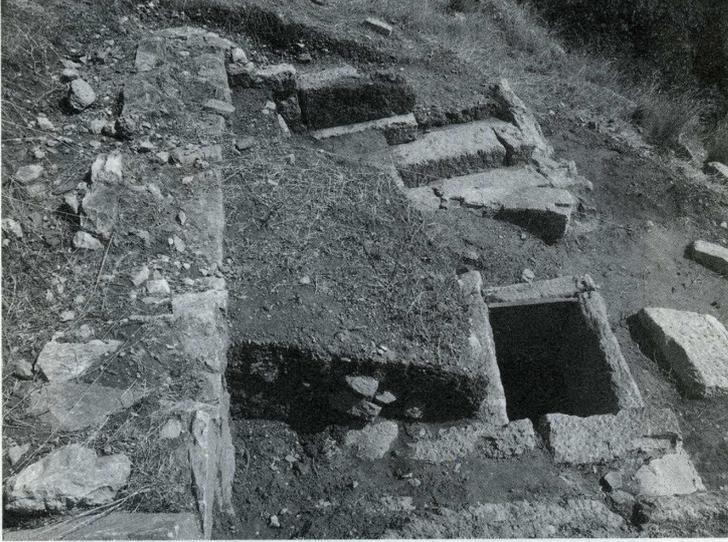
Abb. 9: Brunnenhaus im Südosten der Stadt mit Schacht und Einfassung (Foto W. Raeck)
Resim 9: Kuyu, ağız ile kentin güneydoğusundaki su kuyusu yapısı (Fotoğraf W. Raeck)

Die Arbeiten an einem Schacht im Südosten des Stadtgebietes, der offenbar der Wasserversorgung Priene im Belagerungsfall dienen sollte, führten zu einem weitgehenden Verständnis des Bauwerks. Dies gilt sowohl für seinen architektonischen Aufbau, als auch in Hinsicht auf seine hydrologische Funktion. Es handelt sich um einen rund 18 m tiefen, natürlichen Spalt im Karstgestein, der mit Marmorbalken überspannt wurde. Oberirdisch wurde er von einem Gebäude mit zwei Räumen überbaut, dessen Grundfläche die Öffnung im Fels nur wenig übersteigt (Abb. 9). Sein Gehniveau bildeten Steinplatten, welche auf den genannten Marmorbalken auflagen. Der Zugang erfolgte von Osten über eine absteigende Treppe.

Unterirdisch wurde der Felsspalt mit Quadern derart abgemauert, dass sich ein rechteckiger Schacht ergab. Auf der Sohle wurde ein Becken aus dem anstehenden Fels herausgearbeitet, welches auch heute noch zeitweise Wasser aufweist. Innerhalb des Schachts spannten sich zwei Lagen Marmorbalken von Nord nach Süd. Diese dienten möglicherweise der Verankerung eines Hebewerkes.

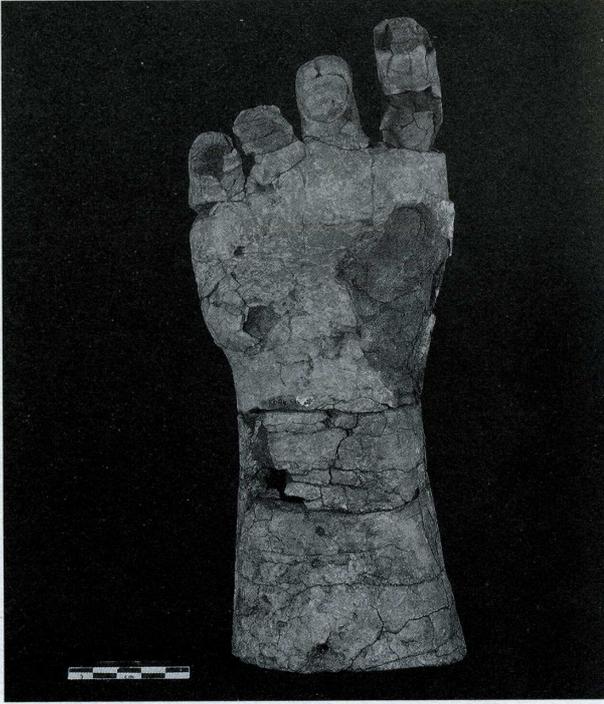
Abb. 10: Handvotiv aus dem Felsheiligtum Ost mit unterem Loch für Befestigung auf Holzkern (Foto B. Schödel)
Resim 10: Doğu Kaya Kutsal Alanı'nda bulunmuş el şeklinde bir adak ve bir tahta çekirdeğe sabitlenmesini sağlayan alttaki deliği (Fotoğraf B. Schödel)

Die Restaurierung der 2008 gefundenen Votivhände aus Terrakotta steht kurz vor dem Abschluß. Die Anpassung und Zusammenfügung der teils sehr kleinen amorphen Handfragmente aus schlecht gebranntem Ton erfordert viel Zeit und Akribie, führte aber auch zu wichtigen technischen Beobachtungen (Abb. 10). So zeigte sich bei der Säuberung der Hände, daß diese offenbar mit Stiften auf Holzkernen befestigt waren. Um die Verfahren zur Entsinterung von Fundkeramik und anderen Tonobjekten optimieren zu können, führten die Restauratoren R. Simke und A. Gatzsche eine Versuchsreihe durch, mit dem Ziel die ortspezifischen Eigenschaften des am Fundmaterial auftretenden Sinters zu bestimmen.
