25.
KAZI SONUÇLARI
TOPLANTISI
1. CİLT

DIE ARBEITEN IN PRIENE IM JAHRE 2002

2002 YILI PRIENE ÇALIŞMALARI

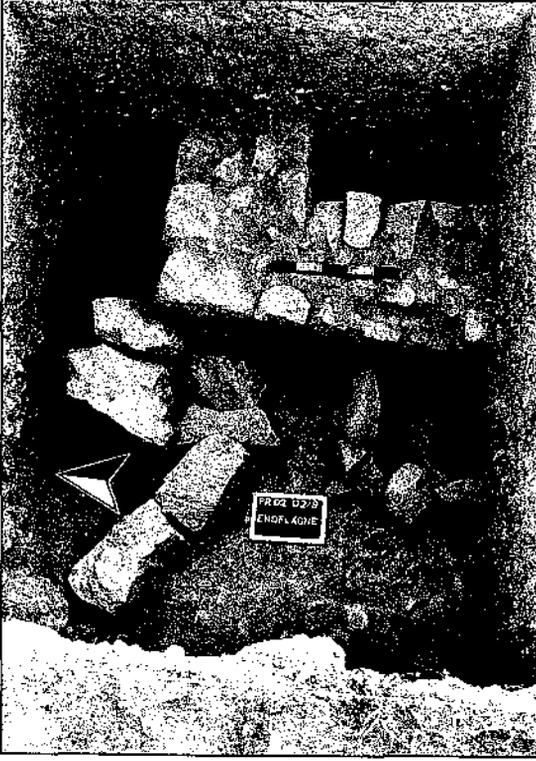
Abb. 1: Insula D 2. Grundstücksmauern aus der Gründungsphase Prienes
Resim 1: D 2 insulası: Priene'nin kuruluş evresinden arsa duvarları

Im nordwestlichen Wohnviertel wurde die im Vorjahr begonnene Untersuchung der Insula D 2 durch Frank Rumscheid, unterstützt von Bettina Eisentraut und Elife Kiraz, fortgesetzt. In Bezug auf die Bebauung aus der Gründungsphase der Stadt konnte durch eine gezielte Sondage der Nachweis erbracht werden, dass von dieser unmittelbar an die Stadtmauer grenzenden Insula nur die beiden nordöstlichen und die drei südöstlichen Wohnparzellen ausgeführt waren (Abb. 1).

Kentin kuzeybatı konut alanındaki D 2 *insulasında* geçen yıl başlatılan araştırmaya Frank Rumscheid'in başkanlığında, Bettina Eisentraut ile Elife Kiraz'ın desteğiyle devam edilmiştir. Kentin kuruluş evresindeki yapılaşma ile ilgili olarak, bu amaçla açılan sondajlarda hemen kent suruna bitişik *insulanın* sadece kuzeydoğusundaki iki ve güneydoğudaki üç konut parselinin kullanıldığı kanıtlanabilmiştir (Resim: 1).

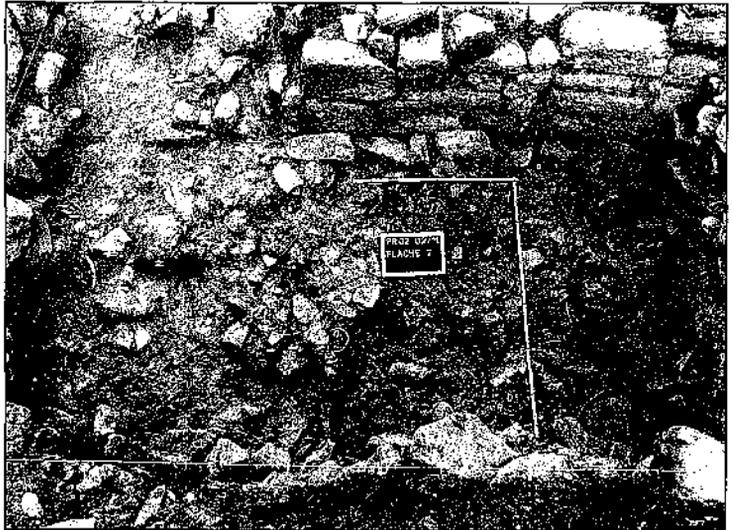
Abb. 2: Insula D 2. Zerstörungsschicht
Resim 2: D 2 insulası: Yıkım tabakası

Die Untersuchung des darüber liegenden hellenistischen Gebäudes konzentrierte sich weiterhin auf die Zerstörungsschicht aus dem späten 2. Jh. v. Chr., die zahlreiche Kleinfunde und Keramikgefäße enthielt (Abb. 2). Erwähnenswert ist der Fund eines Fingerrings aus Bein mit dem Relief einer weiblichen Büste im Profil, möglicherweise einer ptolemäischen Königin (Abb. 3). Die Beschaffenheit der Zerstörungsschicht und die Lage der einzelnen Objekte lassen es mittlerweile als sicher erscheinen, dass die Zerstörung nicht durch eine militärische Eroberung oder dergleichen, sondern durch ein Erdbeben und vielleicht einen damit verbundenen Felsabsturz vom nahe gelegenen Teloneiafelsen her zustande gekommen ist.

Bu alanın üzerindeki Hellenistik yapının araştırılması sırasında, çok sayıda küçük buluntu ve keramik kap içeren M.Ö. 2. yüzyılın sonlarına tarihlenen yıkım tabakasına yoğunlaşmaya devam edilmiştir. (Resim: 2). Bu tabakada gün ışığına çıkan muhtemelen bir Ptolemaios kraliçesine ait profilden bir kadın büstü, kabartmalı kemik bir yüzük buluntusu bahse değerlidir (Resim: 3). Yıkım tabakasının özellikleri ile tek tek buluntuların konumundan dolayı, tahribatın askerî bir fetih veya benzeri bir olayın neticesi olmadığına, bir depremden ve belki de buna bağlı olarak yakındaki Telonaia Kayası'ndan kopan bir kaya parçasının düşmesinden kaynaklandığına artık neredeyse kesin gözüyle bakabiliriz.

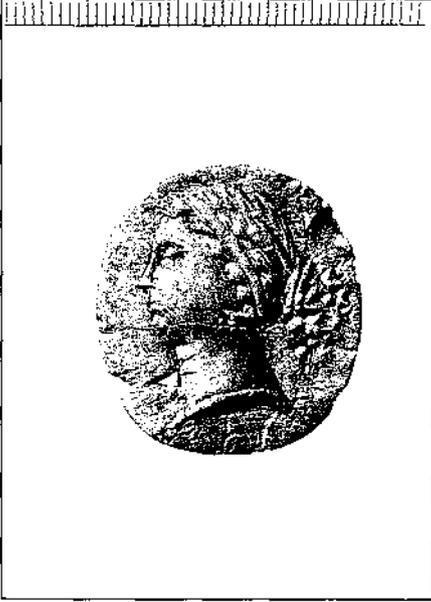
Abb. 3: Insula D 2. Reliefverzierter Fingerring aus Bein. Dm: 2,9 cm.
Resim 3: D 2 insulası: Kabartmalı kemik yüzük. Çap: 2,9 cm.

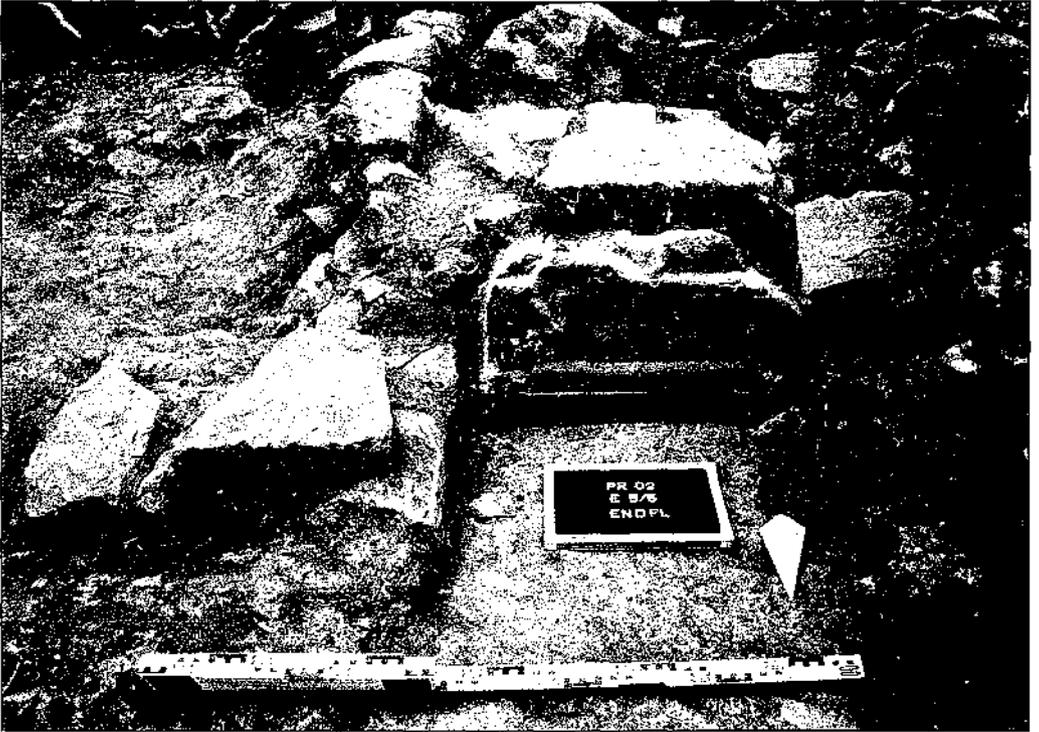
Abb. 4: Insula E 5. Hellenistischer Wandstuck
Resim 4: E 5 insulası: Hellenistik stukkolu duvar parçası

Die Fortsetzung der ebenfalls im Vorjahr begonnenen Arbeiten in der Insula E 5 durch Eva Winter führten zu dem Ergebnis, dass sich hier ein größeres und-bedingt durch den Schutz des südlich benachbarten Felsrückens-ungewöhnlich gut erhaltenes hellenistisches Gebäude befand, über dessen Funktion bis jetzt allerdings ebenso wenig bekannt ist wie über mögliche Vorgängerbebauung aus der Gründungsphase. Die Freilegung eines Mauerstückes mit gut erhaltenem Wandstück lässt darauf schließen, dass sich in dem Gebäude noch größere zusammenhängende Wandflächen mit Stuck-

dekor befinden (Abb. 4). Ihre Ausdehnung und der Erhaltungszustand sollen in der nächsten Grabungskampagne festgestellt werden, um danach über den weiteren Fortgang der Arbeiten in diesem Bereich entscheiden zu können.

E 5 *insulasında* yine geçen yıl başlayan Eva Winter tarafından gerçekleştirilen çalışmaların devamında, burada-güney bitişigindeki kaya sırtının sunduğu koruma sayesinde-alışılından daha iyi durumda korunmuş büyükçe Hellenistik bir yapının bulunduğu ortaya çıkmıştır. Yapının işlevi ve kentin kuruluş evresine ait öncül yapılaşma hakkında hemen hiçbir şey bilinmemektedir. İyi korunmuş duvar stukkolulu bir duvar parçası ortaya çıkarıldığından, yapıda bununla alakalı stukko bezemeli daha büyük duvar parçalarının bulunduğu sonucuna varabiliriz (Resim: 4). Bu alandaki çalışmaların bundan sonraki gidişatı konusunda karar verebilmek için, stukkonun kapladığı alan ile durumu, bir sonraki kazı kampanyasında araştırılacaktır.

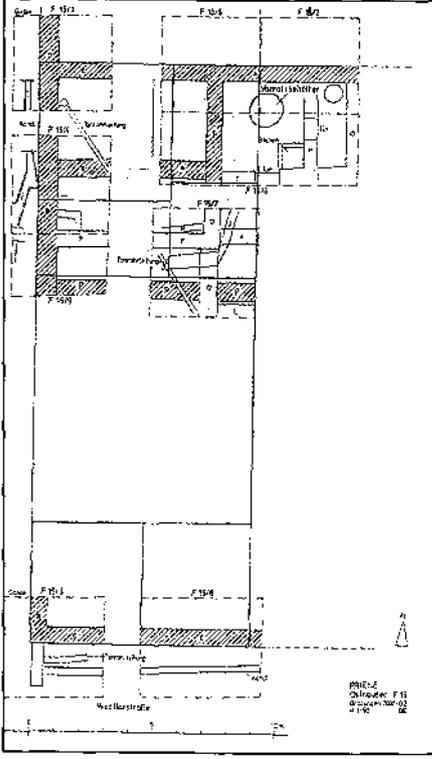
Abb. 5: Insula F 15. Ergrabener Baubefund und Grundrißschema des Standardwohnhauses aus der Gründungsphase der Stadt (durchgezogene Linien) (Zeichnung Bettina Eisentraut)

Resim 5: F 15 insulası: Kentin kuruluş evresinden standart konutun kazılarak açığa çıkarılmış buluntu durumu ve plânı (kesintisiz çizgiler) (Çizim: Bettina Eisentraut)

In der Insula F 15 im östlichen Stadtgebiet wurden keine neuen Grabungsschnitte angelegt, sondern die Arbeit in den bereits geöffneten Flächen fortgesetzt. Mittlerweile gibt es Indizien dafür, dass die für die westlichen Stadtviertel obligatorische Einteilung der Insula in acht Wohnparzellen in der Gründungsphase der Stadt auch hier angewendet wurde. Die hierfür signifikante Parzellenmauer scheint zwar fast vollständig späteren Umbaumaßnahmen zum Opfer gefallen zu sein, doch hat sich im Fundament der Straßenmauer im Süden ein Steinblock erhalten, dessen Ausrichtung nur durch die Zugehörigkeit zu dieser früheren Parzellenmauer erklärt werden kann. (Abb. 5). Der bisher aus den Mauern der Gründungsphase abzuleitende Grundriß bezeugt eine gewisse Variationsbreite innerhalb des Standards der frühen Wohnhäuser in Priene. Die archäologischen Arbeiten in diesem Grabungsareal wurden von Carsten Schneider und Birgit Bergmann durchgeführt.

Kentin doğusundaki F 15 *insulasında* yeni sondajlar açılmamış, çalışmalara daha önce kazılmış alanlarda devam edilmiştir. *Insulaların* şehrin batı semtlerinde olduğu gibi, bu tarafta da kentin kuruluş evresinde sekiz konut parseline ayrıldığına delillerine artık sahibiz. Bu işlem için belirleyici olan parsel bölme duvarları her ne kadar daha sonraki tadiilatlarda neredeyse tamamen yok edildiyse de, güneyde sokak duvarının temelinde, yönelimi nedeniyle sadece eski arsa sınır duvarına aidiyetiyle açıklanabilecek bir blok taş günümüze ulaşmıştır (Resim: 5). Şimdiye kadar kuruluş evresindeki duvarlardan yola çıkılarak ortaya konan plân, Priene'nin erken dönem konut standardında bir çeşitlilik gösterir. Bu alandaki arkeolojik çalışmalar Carsten Schneider ve Birgit Bergmann tarafından yürütülmüştür.

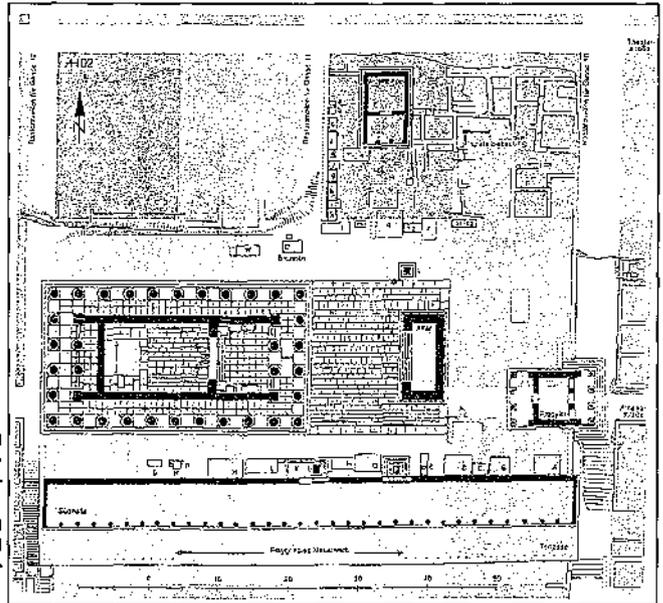
Abb. 6: Das Athenaheiligtum im Stadtraster (Zeichnung Arnd Hennemeyer)

Resim 6: Kentin ızgara plânında Athena Kutsal Alanı (Çizim: Arnd Hennemeyer)

Im Athenaheiligtum führten die Untersuchungen von Arnd Hennemeyer zu neuen Erkenntnissen über die Geschichte des Heiligtums. Es spricht vieles dafür, dass die Ostgrenze des *temenos* bis in späthellenistische Zeit in der Mitte der östlich an den Tempel anschließenden Insula verlief. In der östlichen Insulahälfte lassen sich Spuren älterer Bebauung nachweisen, die nicht zum Heiligtum selbst gehört haben kann. Damit wird für die Frühphase des Athenaheiligtums ein ähnlicher Sachverhalt wahrscheinlich, wie er sich in der Kampagne 2001 für das Demeterheiligtum hat zeigen lassen. Auch dessen Ostgrenze liegt in der Mitte einer Insula, deren östliche Hälfte dicht, unmittelbar an das Heiligtum anschließende Bebauung aufwies. Die Untersuchungen haben auch gezeigt, dass das Südpteron des Athenatempels in der Flucht der 'Athenastraße' liegt und die Säulenreihe der südlichen Peristasis nicht, wie bisher meist angenommen, genau auf der Nordgrenze der südlich anschließenden Insula verläuft (Abb. 6).

Athena Kutsal Alanı'nda Arnd Hennemeyer'in çalışmalarıyla kutsal alanın tarihi hakkında yeni bilgiler edinilmiştir. Pek çok veri, Geç Hellenistik Dönemde temenosun doğu sınırının tapınağın doğu bitişiğindeki *insulanın* ortasından geçtiğine işaret eder. *Insulanın* doğu yarısında, kutsal alana ait olması imkânsız daha eski yapılaşmanın izleri kanıtlanmıştır. Böylece Athena Kutsal Alanı'nın erken evresi için, 2001 yılı çalışma kampanyamızda Demeter Kutsal Alanı'nda kendini gösteren benzer bir durum ihtimal kazanmaktadır. Bu kutsal alanın da doğu sınırı, doğu yarısı hemen kutsal alanın bitişiğinde, yoğun yapılaşma gösteren bir *insulanın* ortasından geçer. Araştırmalar ayrıca Athena Tapınağı'nın güney *pteronunun* 'Athena Caddesi'nin uzantısı üzerinde bulunduğunu ve güney *peristasisin* sütun dizisinin, şimdiye kadar kabul gördüğü gibi, güney bitişiğindeki *insulanın* tam kuzey sınırı boyunca uzanmadığını göstermiştir (Resim: 6).

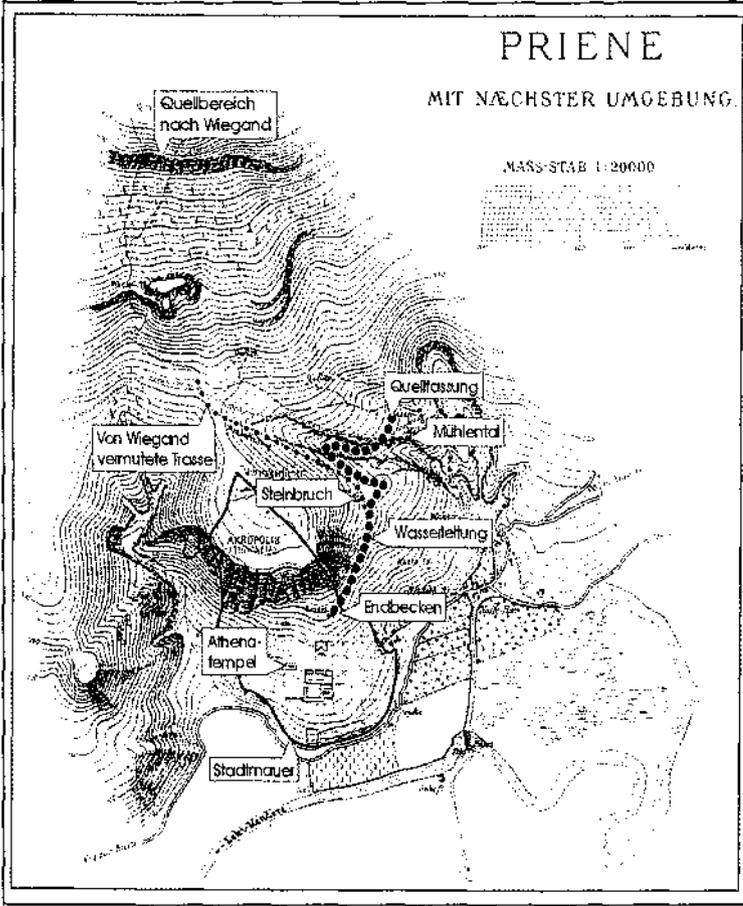
Abb. 7: Trassenverlauf der Trinkwasserleitung nach Priene (Henning Fahibusch)
Resim 7: Priene'ye giden içme suyu yolu (Henning Fahibusch)

Die Untersuchung der wasserbautechnischen Einrichtungen wurde von Henning Fahlbusch und seinen Mitarbeitern Kai Hupka, Uta Kripke und Henning Uphoff fortgesetzt und vorläufig abgeschlossen. Es zeigte sich, dass die Trasse der aus den höher gelegenen Bereichen des Mykalegebirges in die Stadt führenden Trinkwasserleitung in ihrem ersten Abschnitt weiter östlich verlaufen ist, als seit T. Wiegand allgemein angenommen wurde (Abb. 7). Innerhalb des Stadtgebietes zeichnet sich an verschiedenen Stellen eine Zerstörung von Wasserversorgungseinrichtungen (Leitungen, Brunnen) in späthellenistischer Zeit ab, die nicht repariert, sondern durch konstruktiv gleichartige, aber weniger solide ausgeführte Anlagen ersetzt wurden.

Su yapı tekniğine dair sistemlerin araştırılmasına Henning Fahibusch ve çalışma arkadaşları Kai Hupka, Uta Knipke ile Henning Uphoff tarafından devam edilmiş ve şimdilik bu çalışma bitirilmiştir. Mykale Dağları'nın daha yüksek kesimlerinden kente gelen içme suyu yolunun ilk kesiminin, T. Wiegand'dan beri genel olarak kabul gördüğünün tersine, biraz daha doğudan geçtiği anlaşılmıştır (Resim: 7). Kent içinde su ihtiyacını karşılayan düzeneklerin (borular, çeşmeler) değişik yerlerinde Geç Hellenistik Döneme tarihlenen tahribatlar gözlenmiştir. Bunlar tamir edilmemiş, yerlerine konstrüksiyon açısından benzer, ama daha az sağlam tesisatlar konmuştur.
